现场情况与设备信息：

上海邮政通用技术公司在浙江桐乡承担桐乡韵达分拣线项目。上位机 PC 与 S71500 通信，1500 控制下面的 S71200 小车运行。

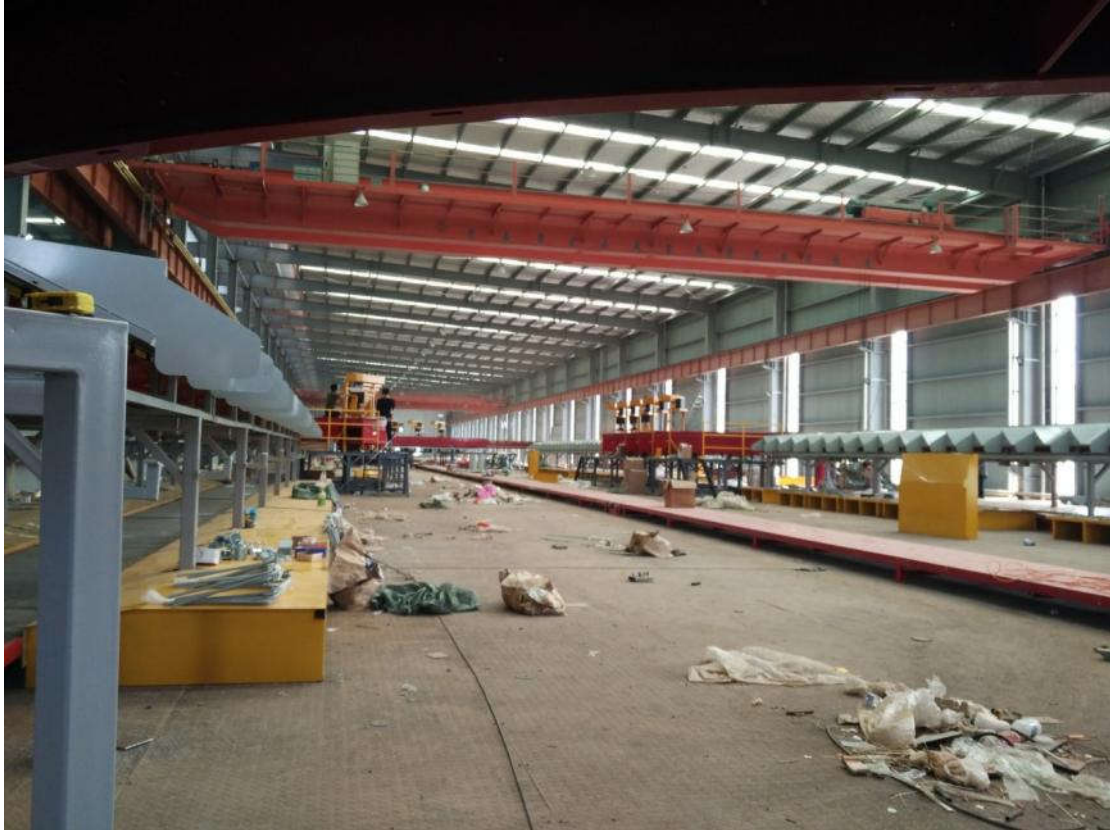
下图为现场照片：

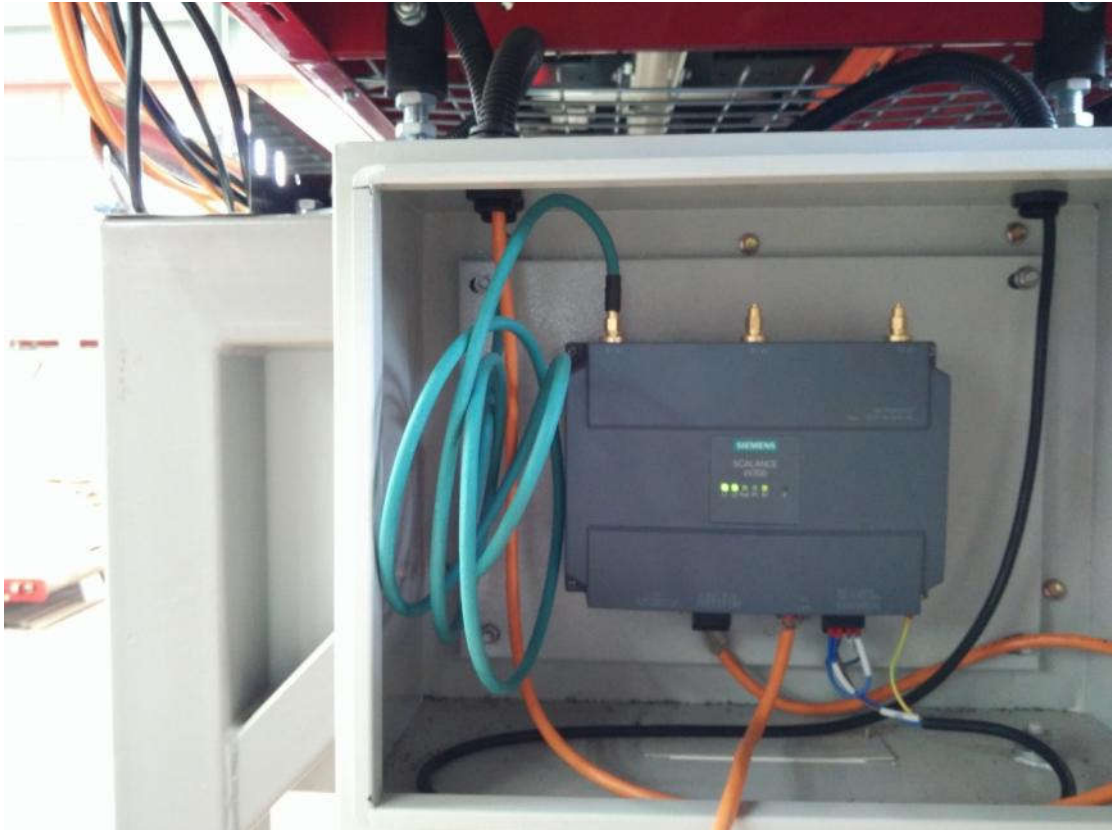
1. 首先发现现场存在另一 5G 信号，占用 157 信道，与现场 AP 使用的重叠。立即让客户改为 149 信道。

Radio	SSID	BSSID	System Name	Channel	Signal Strength [dBm]	Signal Strength [%]	Type	Security
WLAN 1	genye	20-87-56-16-a1-08	genye_AP	157	-53	82	Station	WPA2-PSK
WLAN 1	HUAWEI-C	14-a5-1a-af-0c-dc		157	-88	15	Station	WPA/WPA2 AUTO

2. 告诉客户，AP 5 米长的馈线实际用不到，建议改到 1 米，减小馈线衰减。现场没有多余 1 米馈线，无法替换。

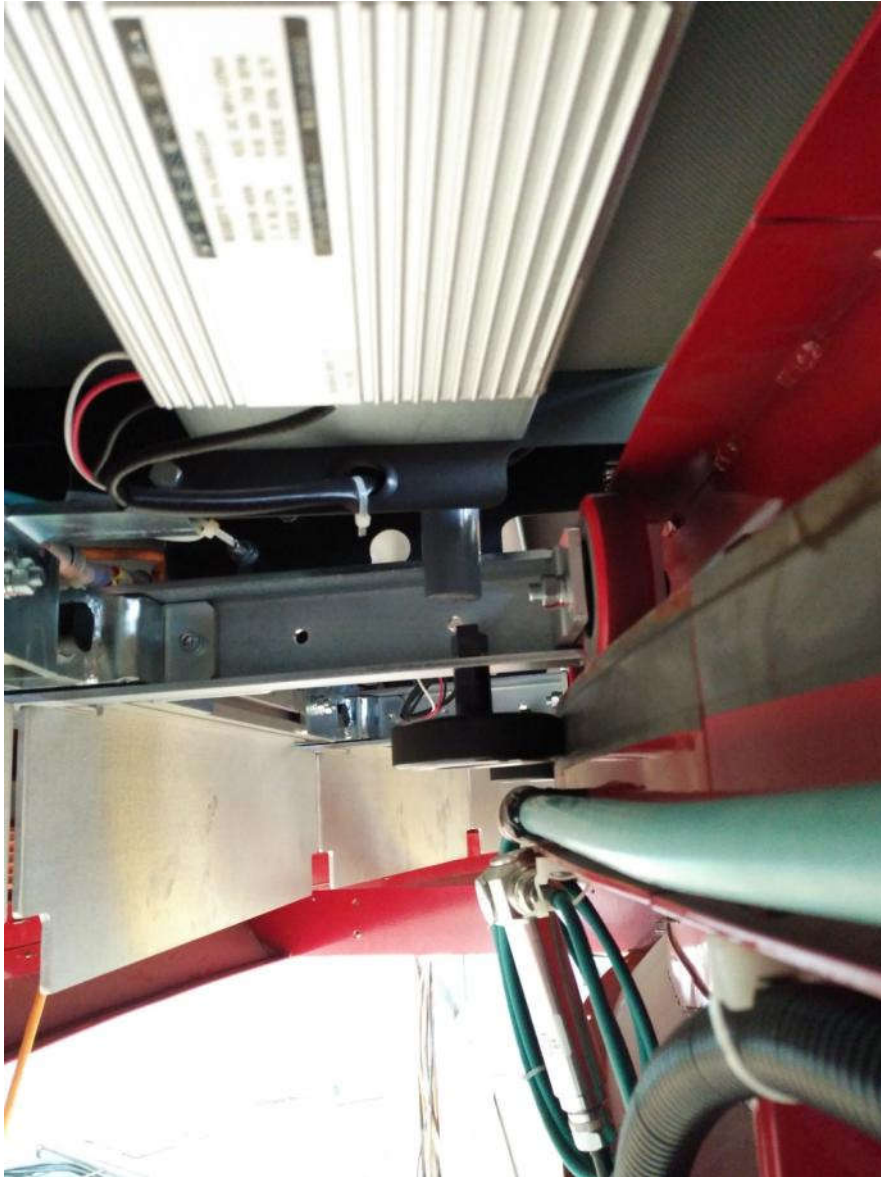
3. 检查现场安装情况。发现漏波电缆信号发射窗口与天线未对齐。让客户做整改，由于已安装完毕，整改后的情况需要客户自行测试。

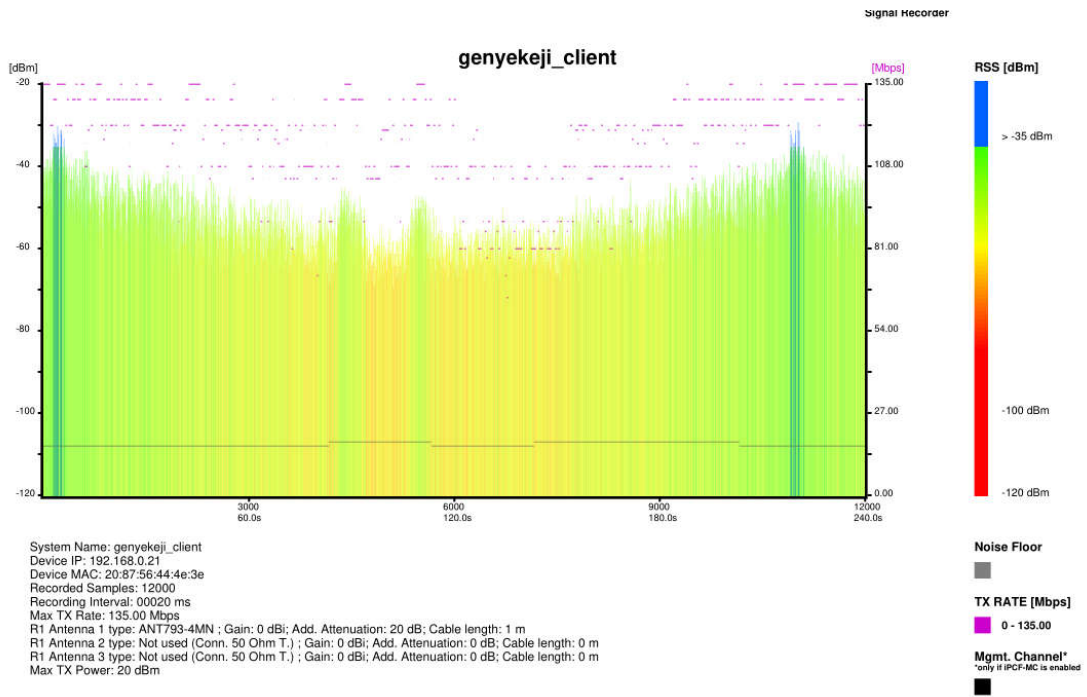
4. 采用信号记录器功能，在客户端是进行了信号强度录波。信号是按小车沿轨道运转一圈记录的。可以看到信号大多在-65dbm 以上，少数低于此数值，且信号确实从漏波电缆的起始端开始下降，在尾端信号最弱，中间较少信号突然的衰减。

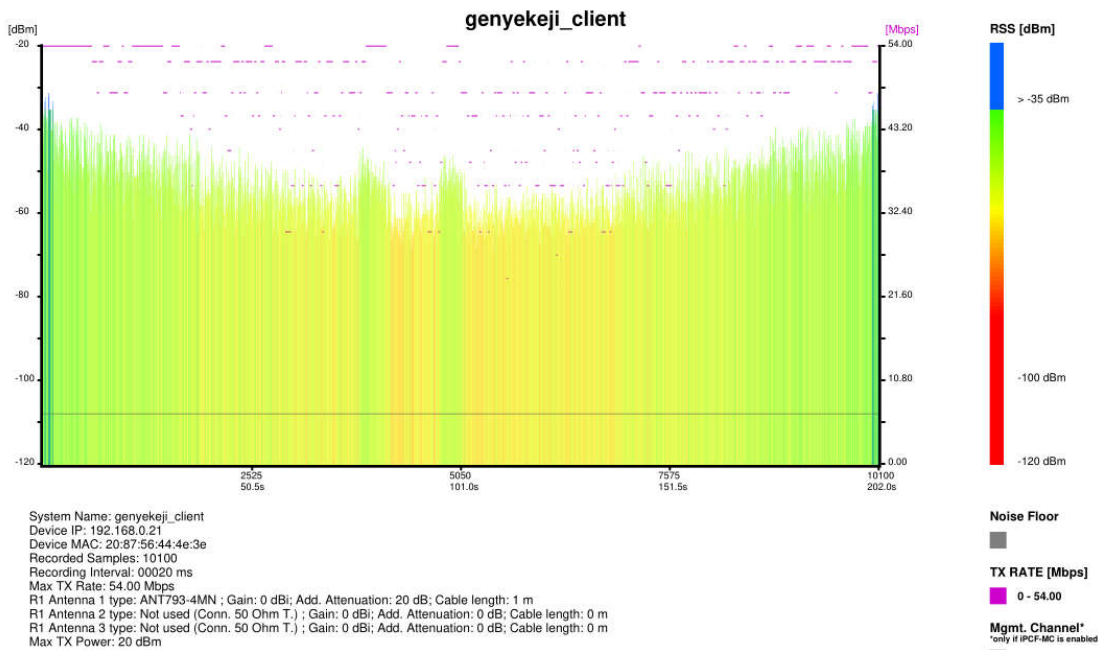
5. 在尝试将 802.11n 修改为 802.11a 后，重新做了测量。改进不大。
