# SINUMERIK 模具加工应用包 ——拉丝问题处理方法

## SINUMERIK 828D / 840D sl

模具加工中典型问题“拉丝现象”的分析与处理办法

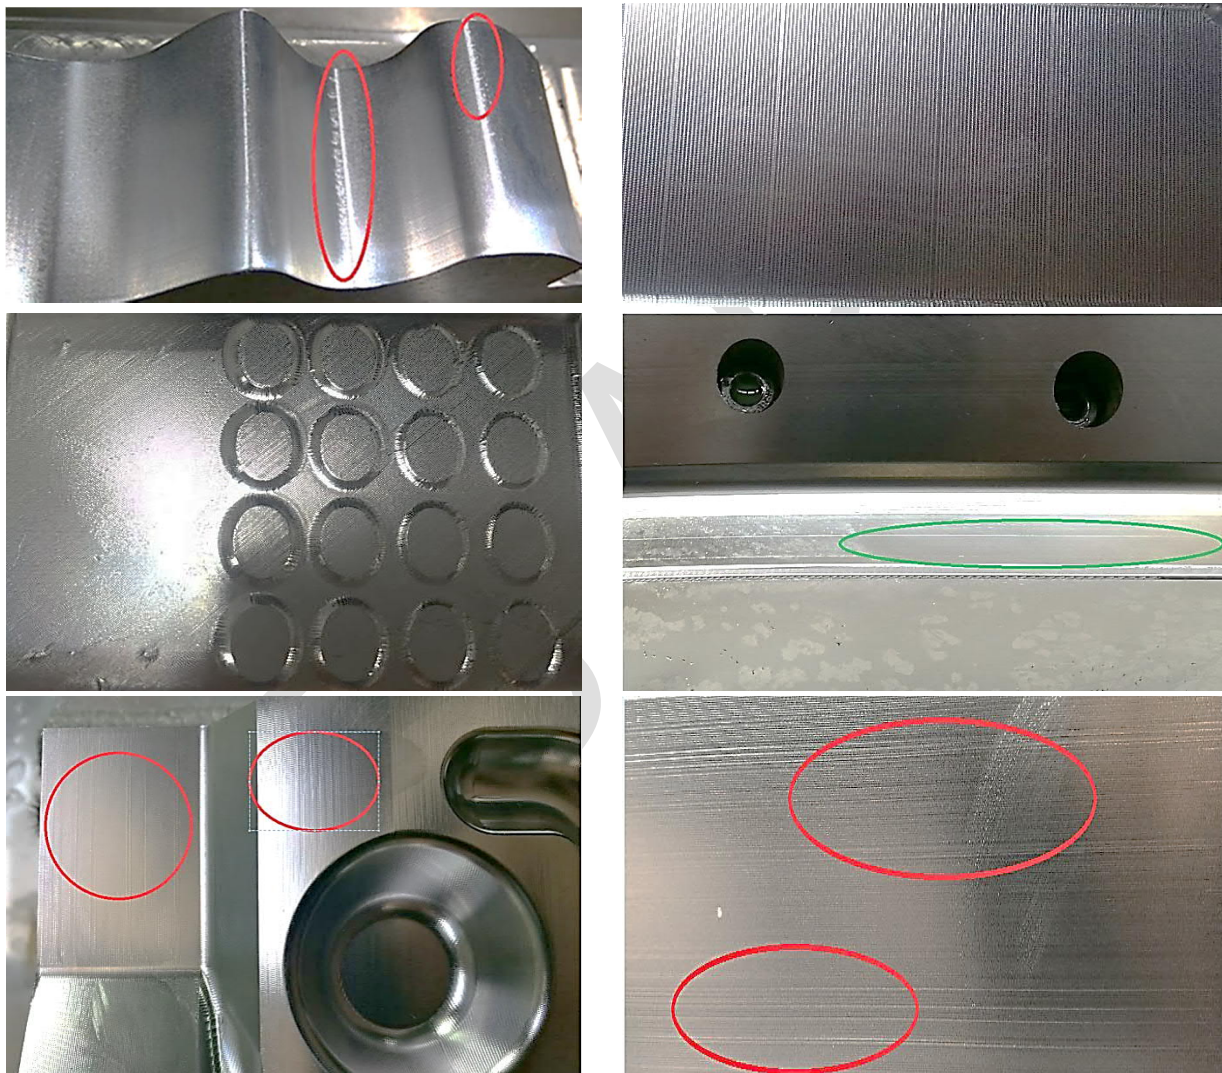
工件表面加工，本应为高光加工面出现类似拉丝的现象，通常和走刀方向一致，可能出现在某一区域，或表现为一条线。

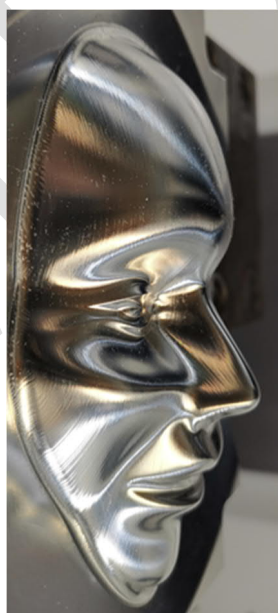
使用千分表或激光干涉仪精确检测反向间隙值（MD32450），重点检测 Z 轴，如果方向间隙过大（线轨应不大于 0.005mm），则应进行必要的机械调整，如丝杠预拉伸及轴承调整等，如无法调整，可尝试设置值为实际反向间隙的一半，或关闭反向间隙进行适切。

调整前反向间隙大

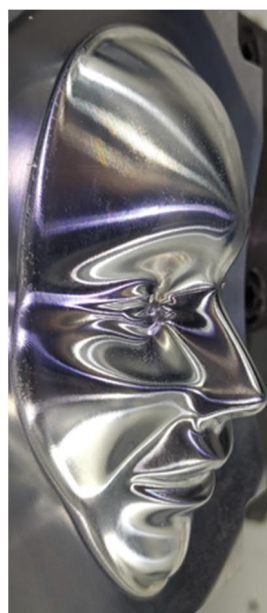
调整后间隙小

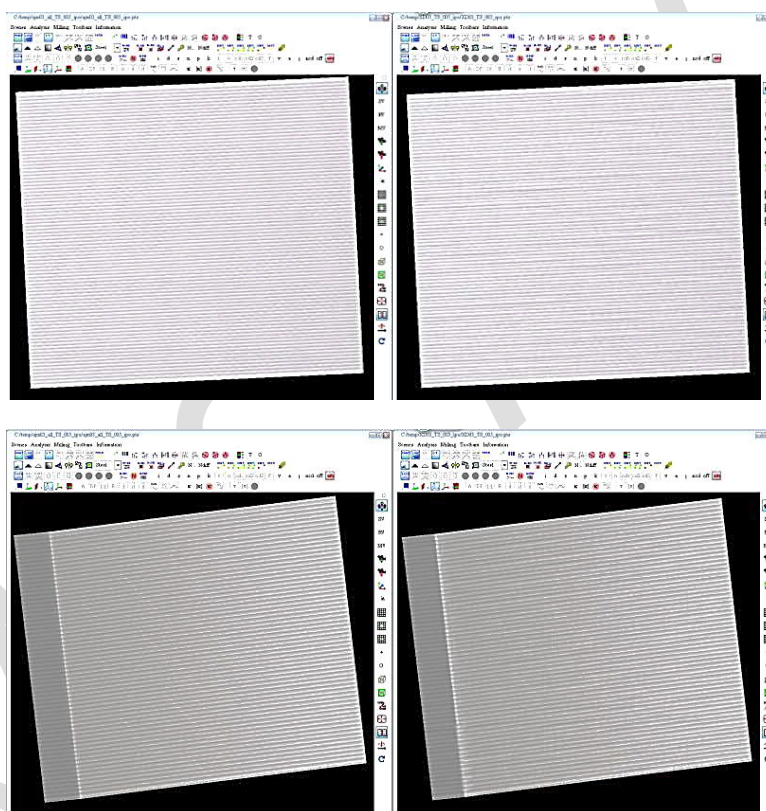
现象描述：工件表面有拉丝现象。

如下面四组图形所示，所有左侧的程序均由 4 位小数的程序模拟而成，右侧程序均为 3 位小数的程序模拟而成。从对比图可明显看出左侧的表面较平顺，右侧的明显有拉丝现象。

解决方法：使用 4 位小数的程序精度生成程序后，加工，问题解决。

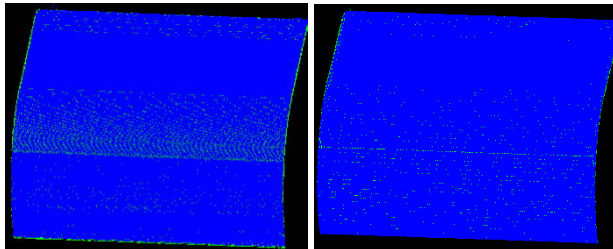
问题分析：使用软件查看程序的点位分布如下，不够均匀。与重新生成均匀点位的对比。

原始程序，点位分布不均

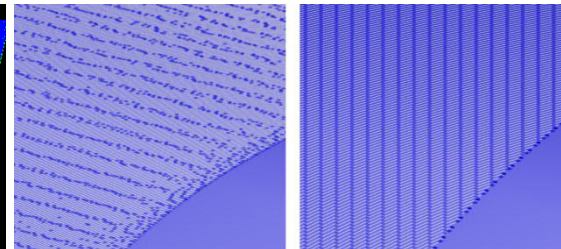
修改后程序，点位分布均匀

解决方法：使用重新生成均匀点位后的程序加工，问题解决。

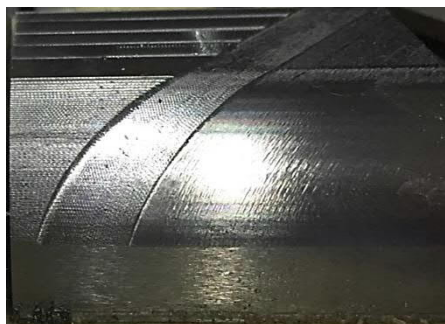
原始程序加工

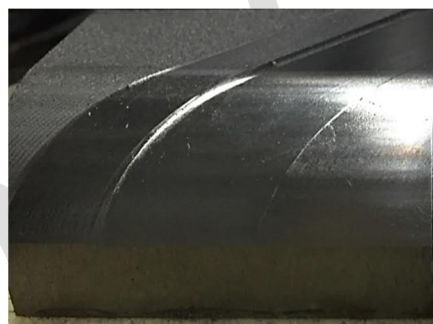
修改后程序加工

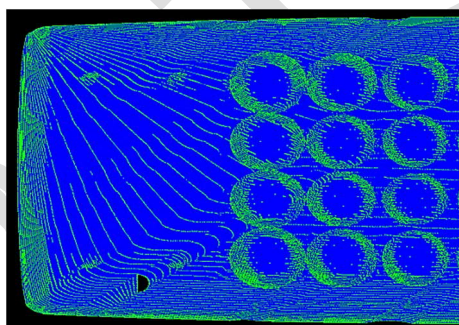
问题分析：检查程序点位，发现原始程序点位分布杂乱，使用 CAM 重新生成程序，对比如下

原始程序，程序点位分布杂乱

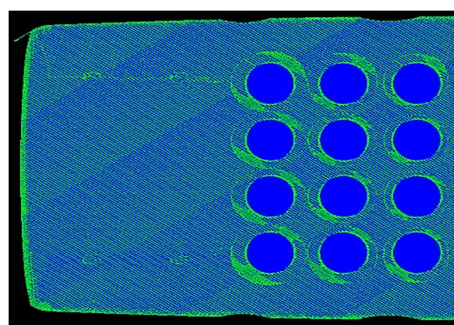
新程序，程序点位分布较均匀

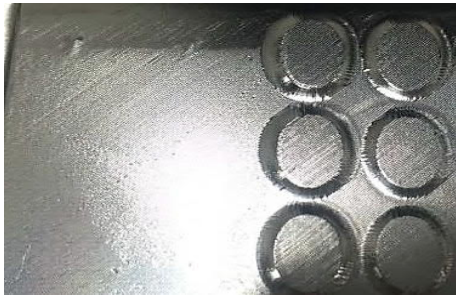
原始程序加工效果

解决办法：重新生成点位均匀的刀路程序，加工后问题解决。

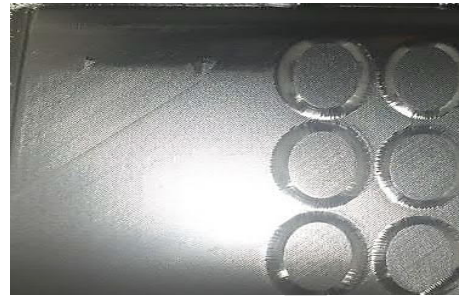
新程序加工效果

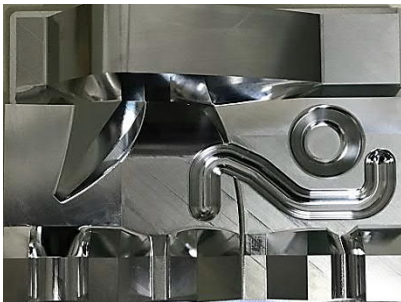
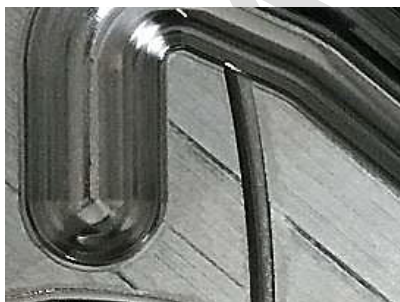
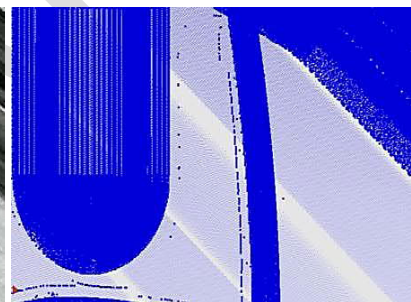
现象描述：平面亮线条：在平面上局部光洁度不同于整体。

问题工件

问题放大图

CAM 程序

问题分析：程序后处理步距不一致导致的光洁度不一致问题。

解决办法：编程时注意参数设定，调整刀路处理方式。修改均匀步距重新生成程序加工后问题解决。

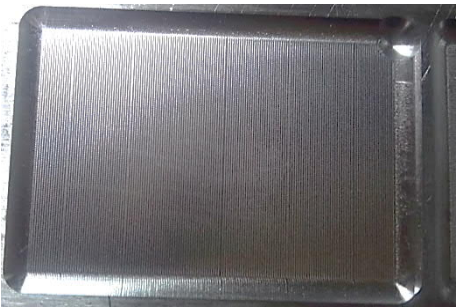
图 1

现象描述：龙门机床加工一个平面，Y 轴以之字形走刀，过程中有 Z 轴抬起动作，在 Z 轴抬起的地方有明显的接刀痕，如图 1：

观察程序可知，当 Z 轴抬刀后，XY 轴走了一个小斜线插补定位到另一端再进行加工。这个斜线插补 Y 轴的移动量只有 0.15mm，X 轴移动距离很长，故 Y 轴速度会很低。此过程可能会造成 Y 轴机械在传动时产生误差，最终导致“接刀痕”。

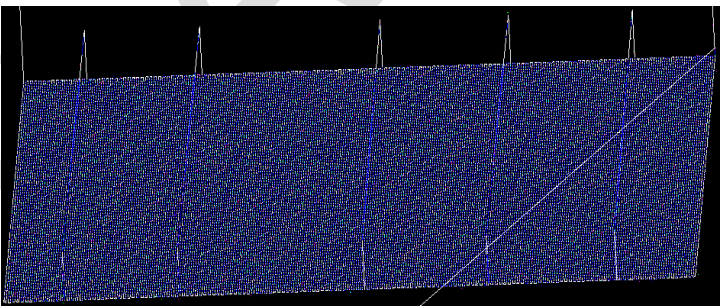
图 2

问题分析：使用 AMWT 观察程序，发现总共有 5 次抬刀路径，如图 2 所示：

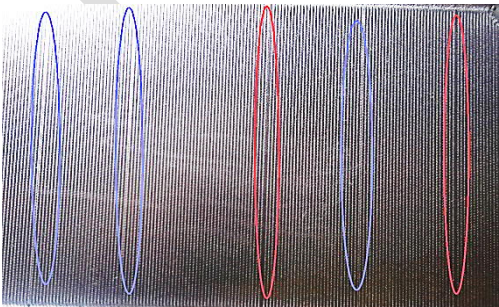
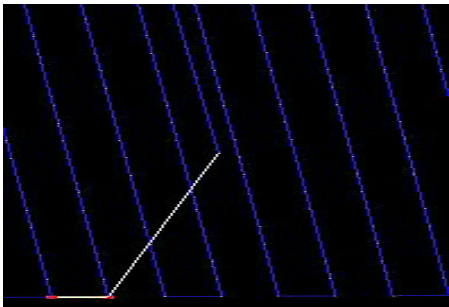
仔细观察工件发现 5 条接刀痕中，有三条是相邻两条刀路之间间距过小（下图蓝色圈所示），有两条是相邻两条刀路之间间距过大（下图红圈所示），由此可知接刀痕实际为相邻两条刀路间距不均所致。

分析程序，相邻两条刀路之间的距离都为 0.15mm（包括 Z 轴抬刀处）

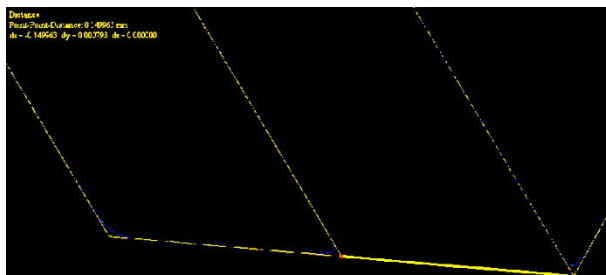
使用 trace 功能，trace3 轴的实际位置，实际速度，并将结果导入到 Analyze My Work Piece 中，然后将加工程序也一并叠加在一起进行分析，如下图所示，黄色为程序路径，蓝色为实际 trace 路径。

从上图可看出，实际编码器的反馈位置与程序完全吻合，Z 轴抬刀处的间距与其他地方的间距相同，都为 0.15mm，故可判断此问题与系统无关；

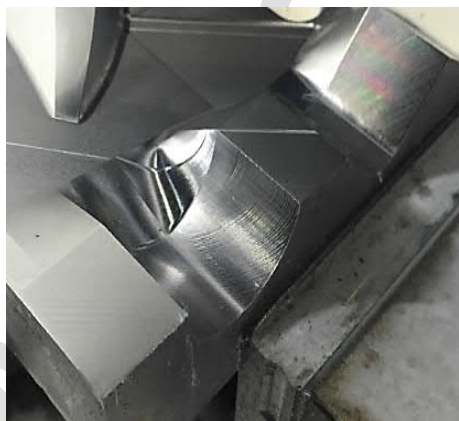
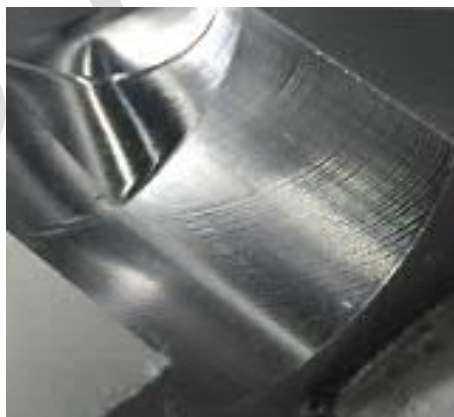
现象描述：龙门铣床加工在弧形曲面上出现拉丝现象

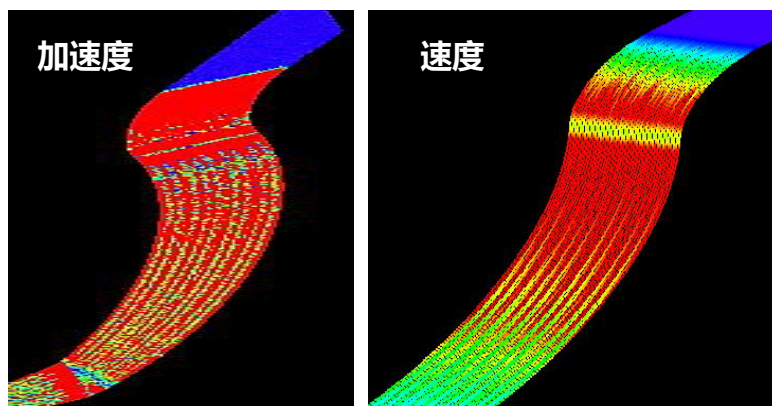
- Trace 轨迹，速度不均匀，速度波动在 2000~3000 间，导入 Analyze My Work Piece 可看到明显速度变化，与工件拉丝一致

点位过于密集的模具加工程序在用高速高精 (AS) 处理的时候, 如果公差设置的太小, 会造成速度变化不均匀, 容易引起拉丝。

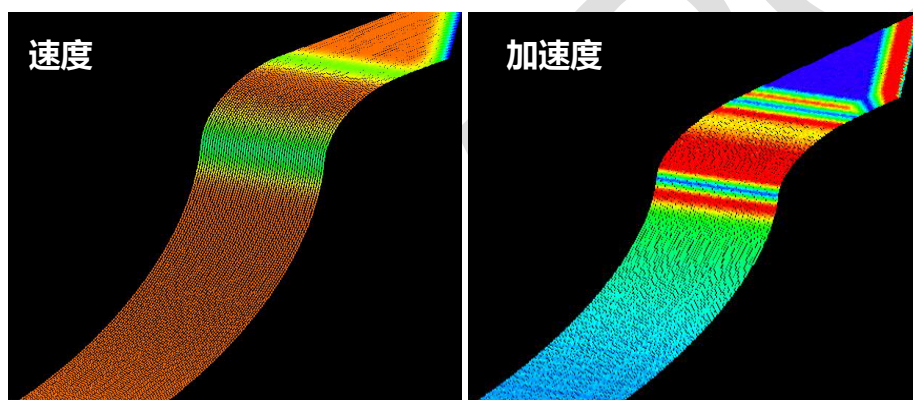
b) 修改程序公差 0.002->0.01, 速度如下, 非常均匀:

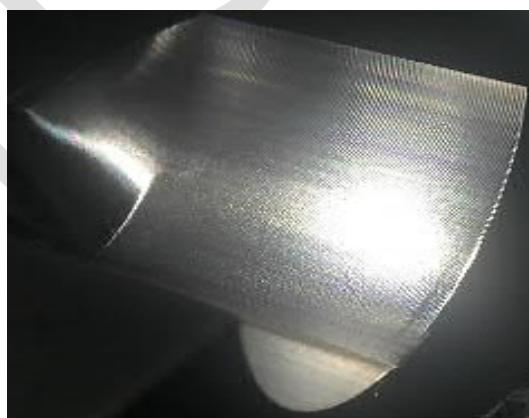
实际切削, 拉丝问题解决

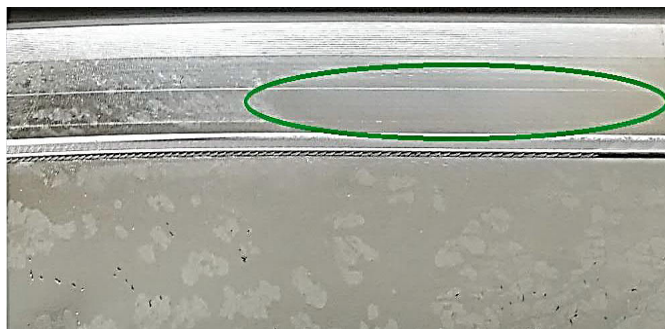
现象描述：模具加工表面偶尔会出现一条类似拉刀的纹路，或深或浅。

问题分析：模具表面类似平面，Z 轴没有明显的换向，而且程序步距一样，主轴转速与进给速度匹配，不存在拖尾现象，寻找偶发的外围影响因素。

解决方法：主轴油冷机启动的振动影响，将主轴油冷机设置为室温同调后，问题解决。

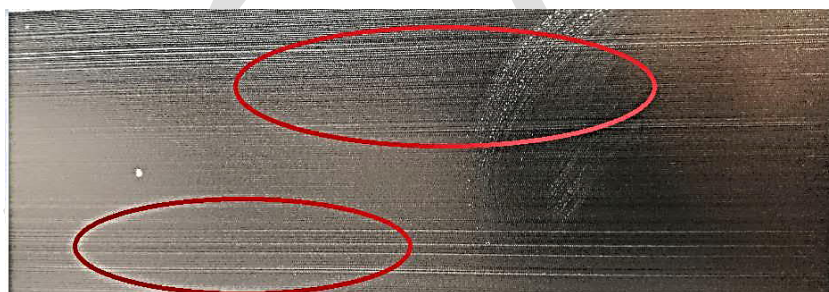
现象描述：平面加工在不确定的位置有拉丝

问题分析：客户的程序是往复走刀，Z 方向没有抬刀，不存在方向间隙，而且拉丝位置不是固定的

问题解决：对上面三个问题进行逐一排查，最后确认与机床震动有关系，由于客户的地基很差，旁边的普通立加在开粗，站在机床边上，明显感觉到机床震，暂停立加加工，平面加工效果明显改善。

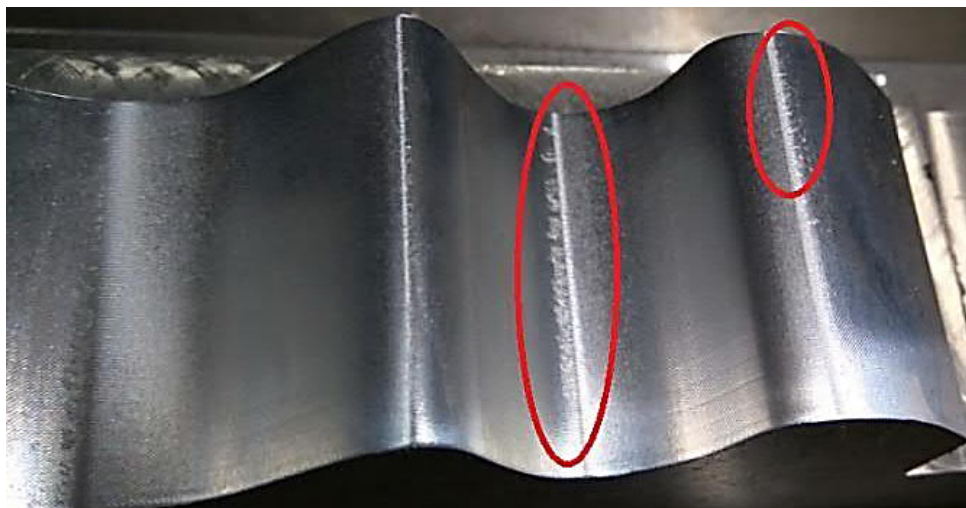
现象描述：在曲面爬坡过渡处有类似“拉丝”的现象。

冷却液中切削液比例不合适

冷却液中有杂质

解决方法：更换冷却液，更换冷却液后，“拉丝”现象消失
