SINUMERIK 模具加工应用包

--水波纹/明暗纹处理办法

SINUMERIK 828D / 840D sl

模具加工中典型问题“水波纹”/“明暗纹”的分析与处理办法

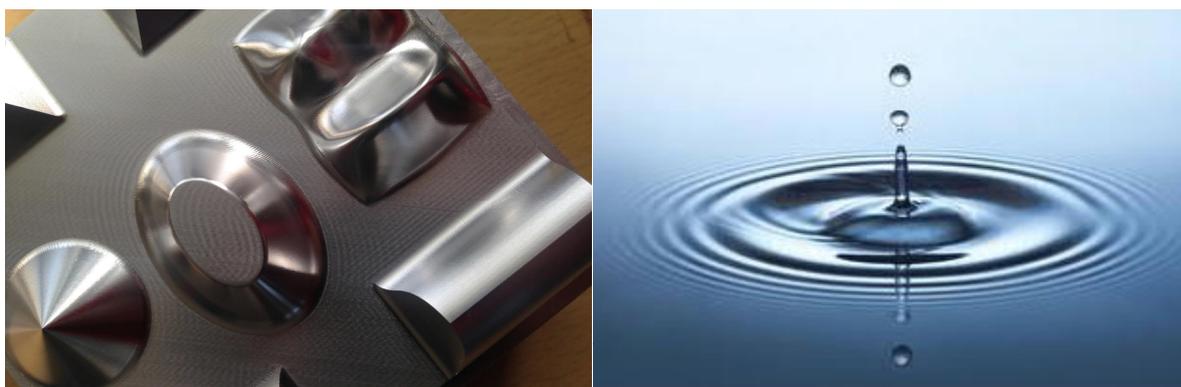
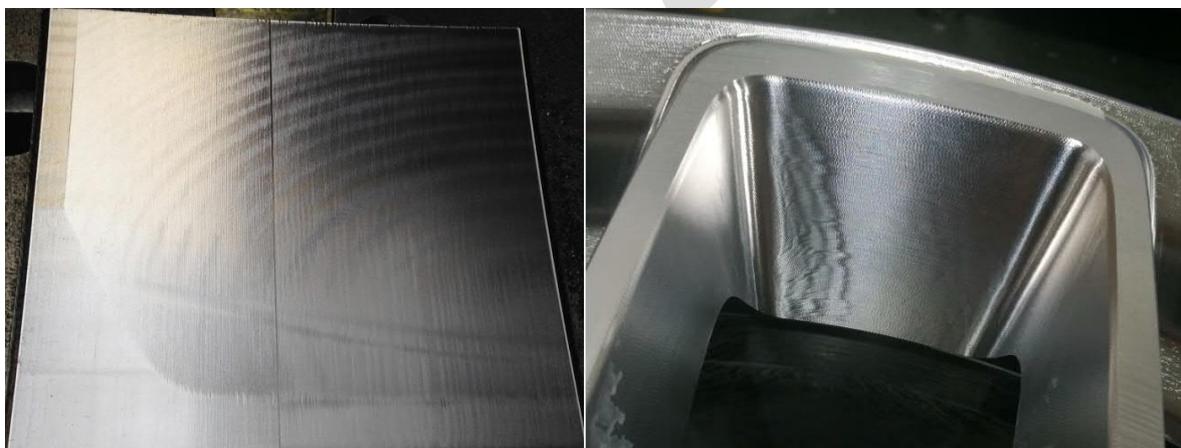
模具加工对工件的表面质量要求较高，但在实际加工中我们经常遇到如下图所示的刀纹，沿着轮廓边缘出现一圈一圈的纹路，并逐渐衰减，我们一般称为“水波纹”，就如同一粒石子落入湖中，在平静的湖面上激起层层水波。

这些纹路之间看上去会有颜色深浅的差别，呈明暗感，故也有人称其为“明暗纹”。

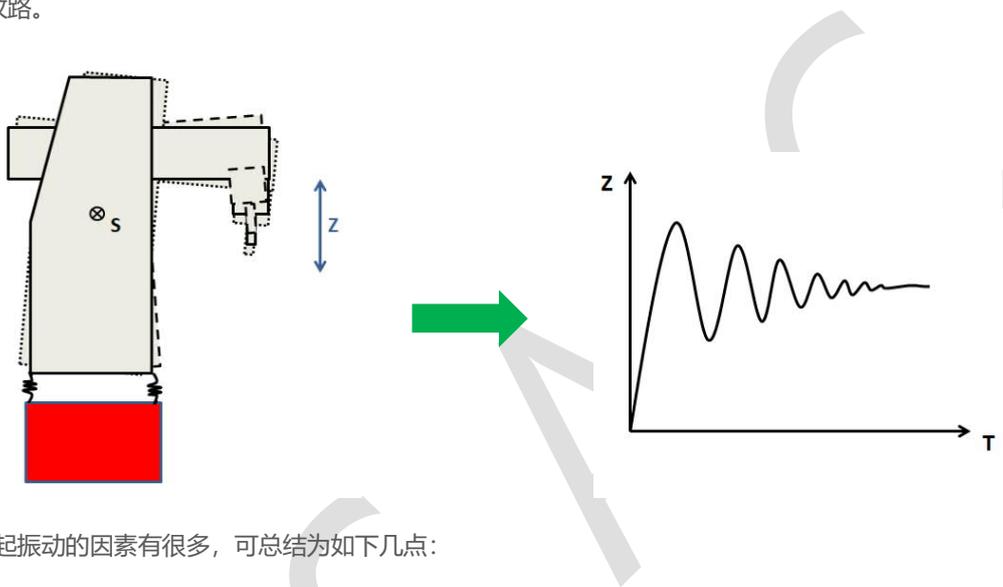
模具加工中所出现的“水波纹”一般都由振动引起，经常出现在以 C 型机结构为主的立式加工中心当中。尤其是当工件表面轮廓高低变化时，Z 轴上下运动进行定位引起机床振动，如下图所示（从微观上看），该振动会随着时间的推移逐渐衰减并趋于稳定，从而在工件表面沿着轮廓形成逐渐衰减的水波型纹路。

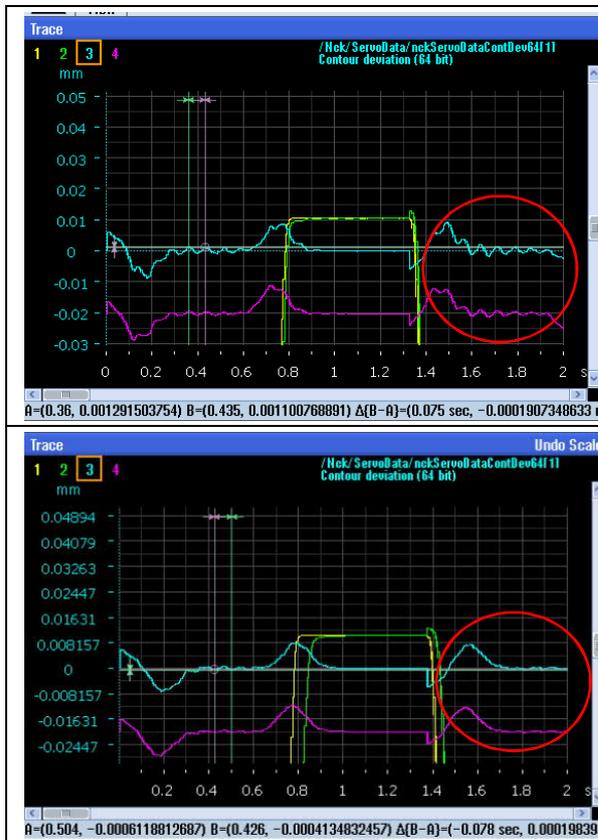
- 从轮廓偏差曲线（浅蓝色）和控制偏差曲线（紫色）都可看出在轴加减速过程中存在明显的振动。
- 使用软件中的标尺测量，可得到振动周期为 0.075 秒，通过计算可得振动频率为 13.33Hz

- MD32400=1，激活加减速滤波器
- MD32431=0.075，设入测出的振动周期时间

添加该滤波器后，可看出振动得到了明显抑制。

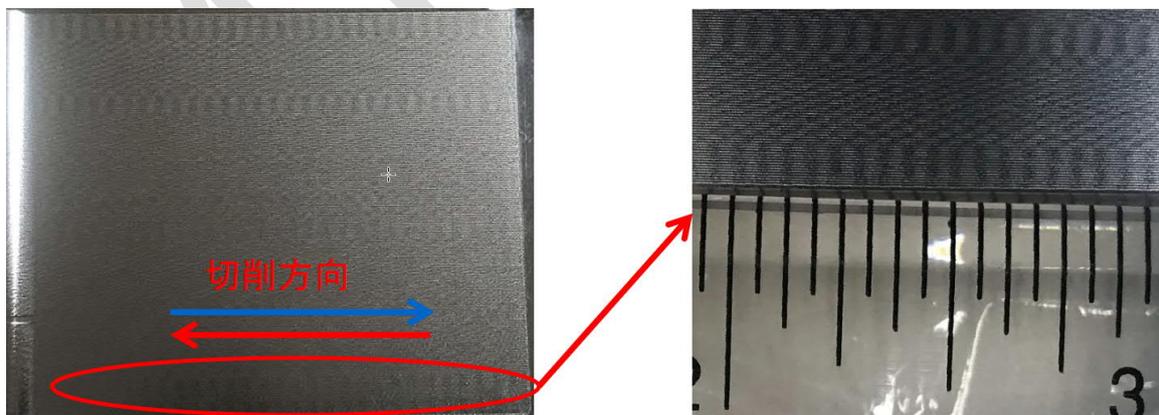
如下图所示，我们可用尺子测出水波纹的间距为 0.9mm，切削参数为：主轴转速 12000rpm，进给速度为 2000mm/min。

$$0.9\text{mm}/(2000\text{mm}/\text{min}/60)=0.027\text{s}$$

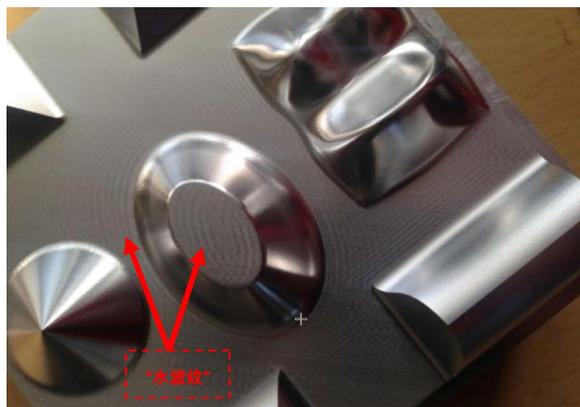
如下图所示，在工件表面有类似“水波纹”的纹路，尤其是在凸台周围，沿着凸台轮廓像水波一样散开的纹路。

分析原因：机床加速度相关参数设置过大，导致机床在加工过程中产生振动，尤其是 Z 轴在上下运动中产生振荡，从而产生“水波纹”。

解决办法：降低 MD32431/MD32432 参数设置。对于精加工，MD32431[4]建议小于 20，机床振动越厉害此值设置应越小。

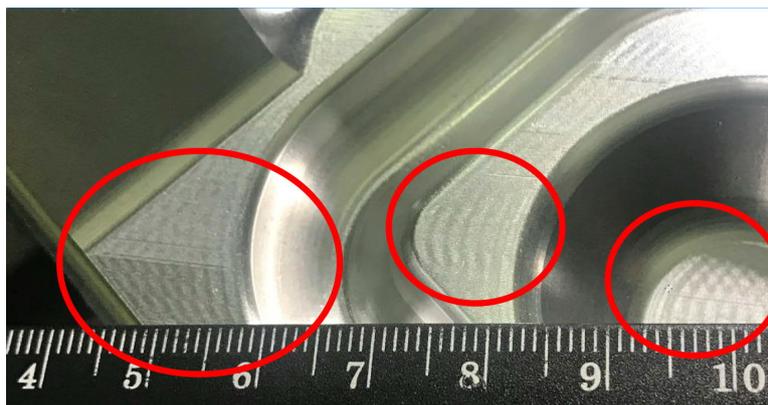
奔驰测试件加工，在工件表面有如下图所示的“水波纹”。该工件采用两刃的 D6R3 球铣刀加工，主轴转速为 15000RPM，进给速度为 2000mm/min。加工时长为 4H30M。

1. 从上图红圈中的纹路判断为水波纹，应由振动引起。
2. 将三轴的加加速度参数 MD32431 从 10 降低到 5，有所改善但并未消除。
3. 使用尺子测量水波纹的间隔，大概为 0.9mm，使用如下公式可知，频率约为 37Hz，而主轴旋转的频率为 250Hz，刀具的频率为 500Hz。由此可判断该纹路不是正常切削所产生的纹路，也不是主轴振动所致。

- 激活加加速滤波器，MD32400=1；设置滤波器时间常数，MD32410=0.027

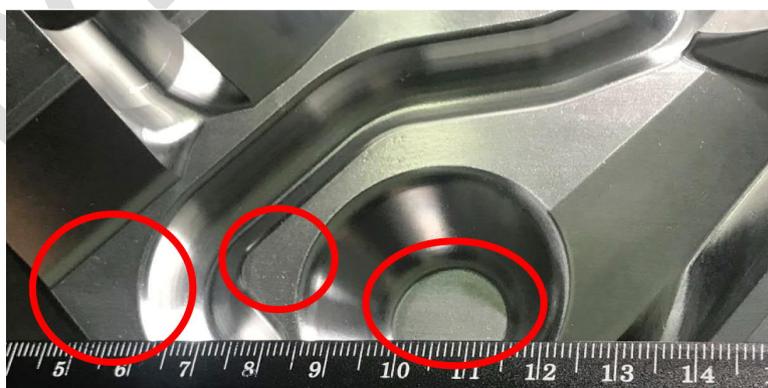
添加滤波器后，该振动被有效抑制，表面的水波纹消失。

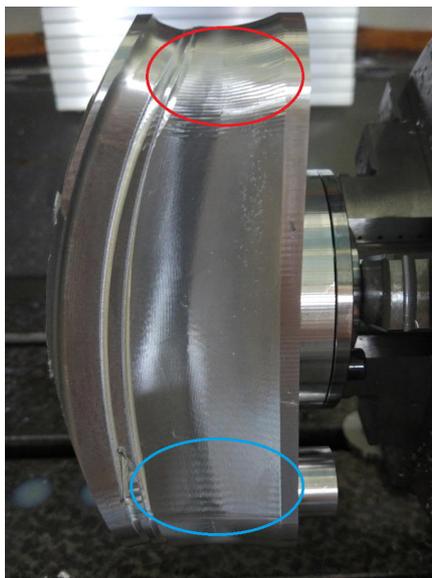
下图为一个四轴加工中心所加工出的模具件，在工件表面质量很差。红圈处有明显的棱，用手可以摸出；蓝圈处可见明显的纹路。

1. 该工件由四轴插补加工完成，从工件纹路上可基本判断为“水波纹”，且纹路与刀具加工路径垂直。红圈里纹路非常重，可用手摸出明显的棱。由此判断跟振动直接相关，从工件加工路径分析可知与参与插补的 Z 轴和 A 轴直接相关。
2. 检查 Z 轴和 A 轴加功速度相关设置参数 MD32431/MD32432，并使用 startup-tool 软件跟踪 Z 轴位置设定值(Position setpoint)和位置实际值(Position actual value meas. System 1)，发现原先的参数设置偏大，在 Z 轴定位可监测到振动。

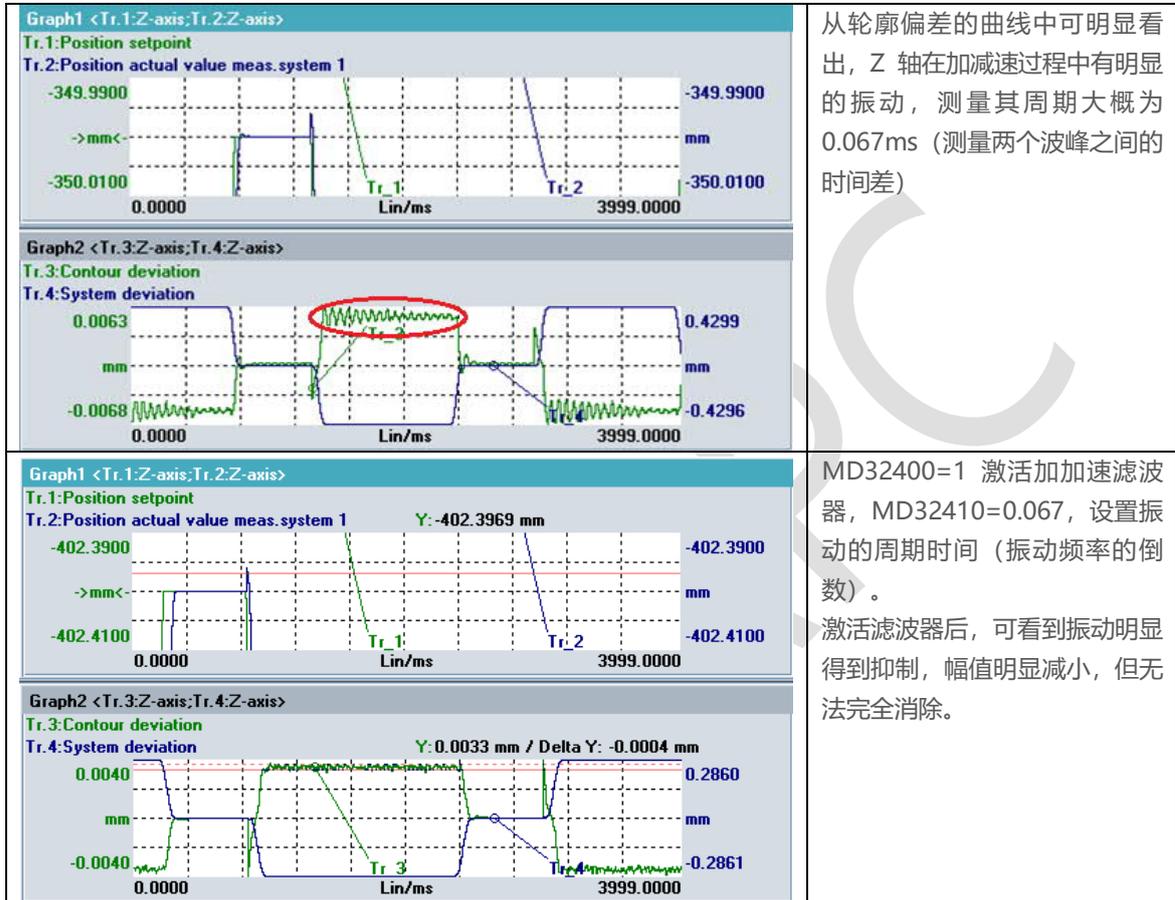
3. 进行加工测试，虽然有所好转，但问题依然存在。再次跟踪轮廓偏差(contour deviation)和控制偏差(system/control deviation)

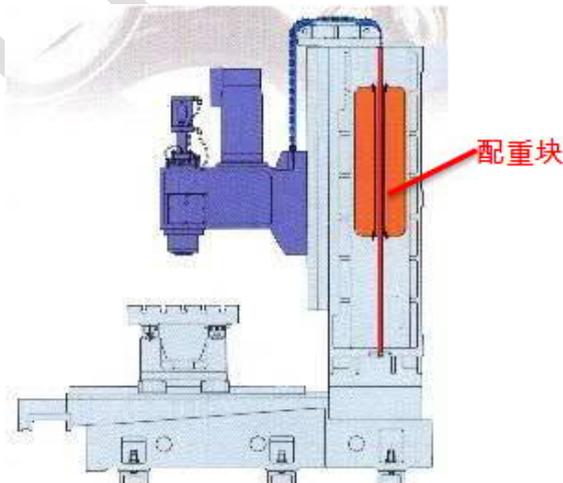
4. 检查机床结构发现，该机床的 Z 轴采用重锤配重设计。当机床 Z 轴上下运动尤其是加速运动时配重块（重锤）就会跟随 Z 轴牵引的链条上下运动从而引发振动。由于机械结构限制，导致振动无法完全消除。

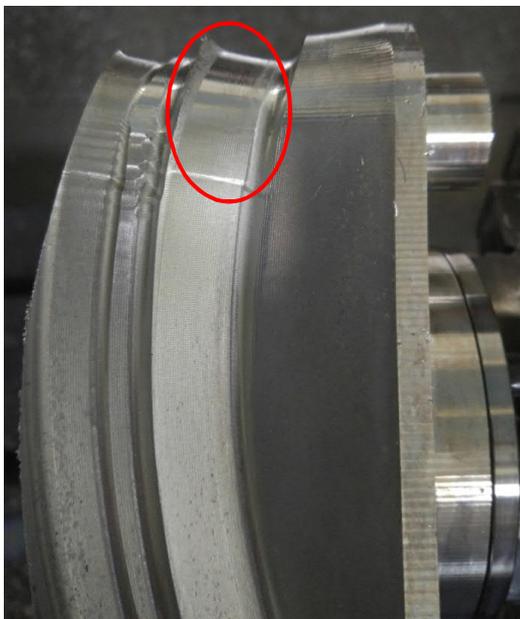
5. 再次进行实际加工，工件表面质量明显提升，“水波纹”和棱消失。(为了提高解决问题的效率，故反复在同一位置上切削，所以只看中间部分就好)

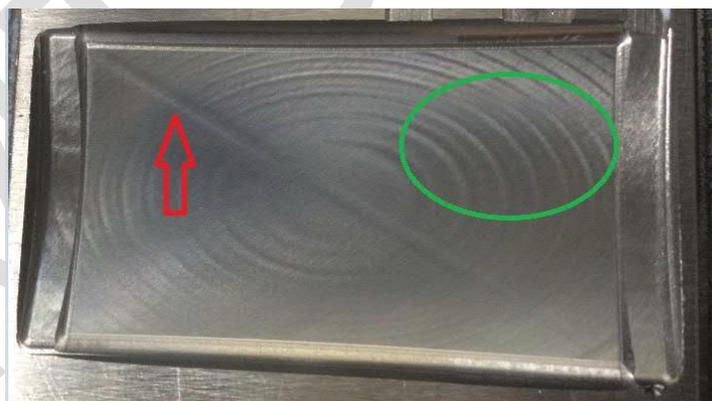
如下图所示，45 度方向走刀（工件对角线），在工件表面出现环形纹路，明暗相隔，似“水波”状。

1. 从明暗间隔的纹路可判断为振动引起。测量纹路间隔约为 5mm，估算频率约为 6Hz，属于低频振动，一般不会来自于机床加速度过大或结构带来的振动。
2. 由于客户采用磁栅尺作为第二测量系统，且该磁栅尺的精度较低，怀疑与磁栅尺有关。

- 选择精度更高的磁栅尺或光栅尺
- 屏蔽磁栅尺, 使用电机编码器的第一测量系统。

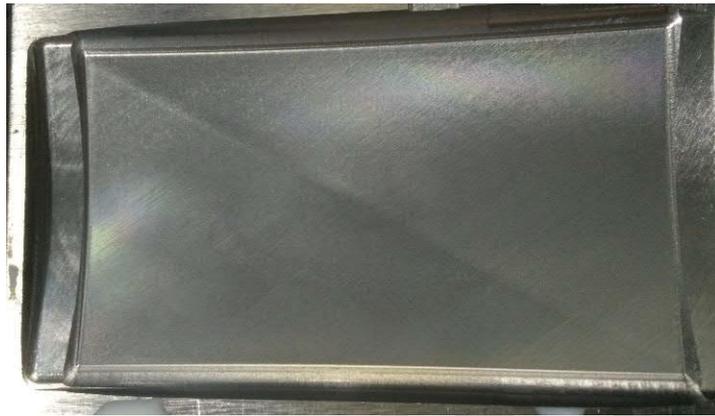
屏蔽磁栅尺后重新加工, 之前的环形纹路消失。

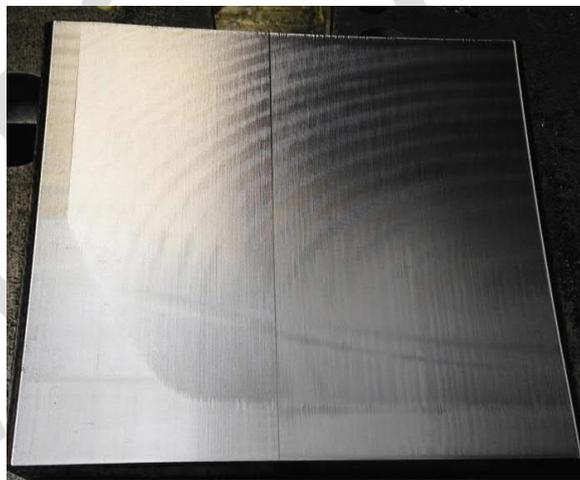
龙门式加工中心, 90 度走刀加工如下图所示工件, 表面出现圆弧型明暗间隔的纹路。

1. 从间隔的纹路看, 怀疑与振动有关, 但该纹路间隔较大且并非由于轮廓高低变化而沿着轮廓逐渐散开。
2. 使用 startup-tool 软件跟踪 3 个轴的位置设定值和位置实际值, 发现在定位时从磁栅尺反馈的位置实际值存在微小跳动, 如下图所示:

- 重新安装磁栅尺反馈信号模块并做好屏蔽
- 屏蔽磁栅尺, 使用电机编码器进行加工

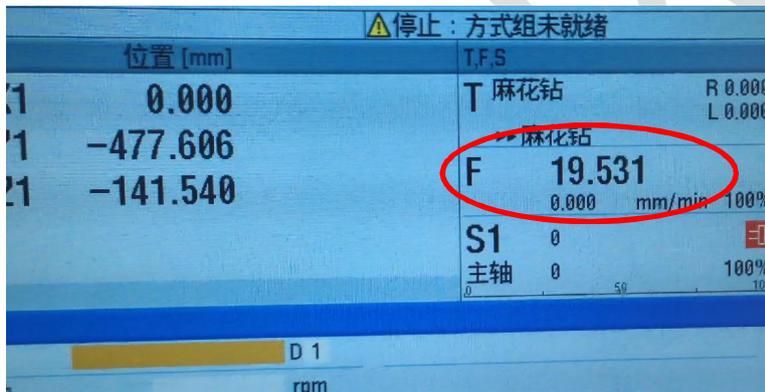
3. 拍下急停进行测试，偶然发现速度命令值为 0，但速度实际值不为 0，说明有轴在动，如下图：

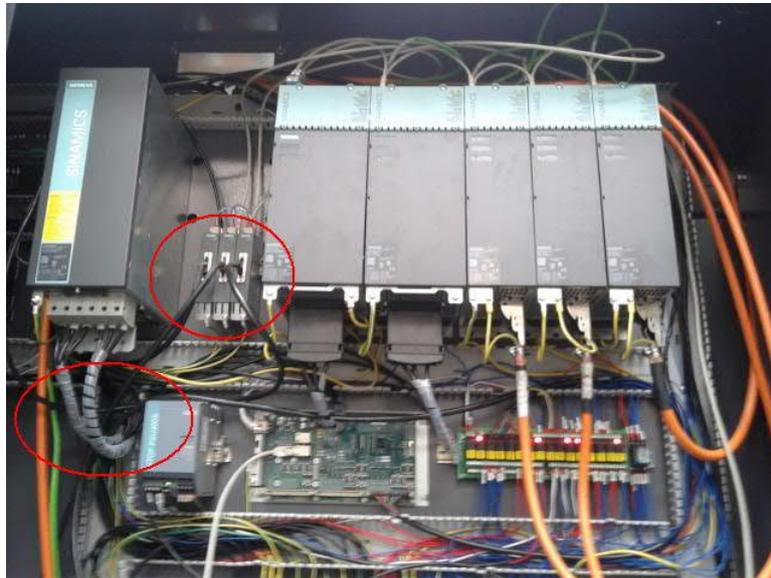
5. 检查电柜，发现三轴磁栅尺的信号接口模块装在了电源模块与 AIM 模块中间，且反馈信号电缆没有屏蔽，由此判断该问题由磁栅尺反馈信号受到干扰所致。

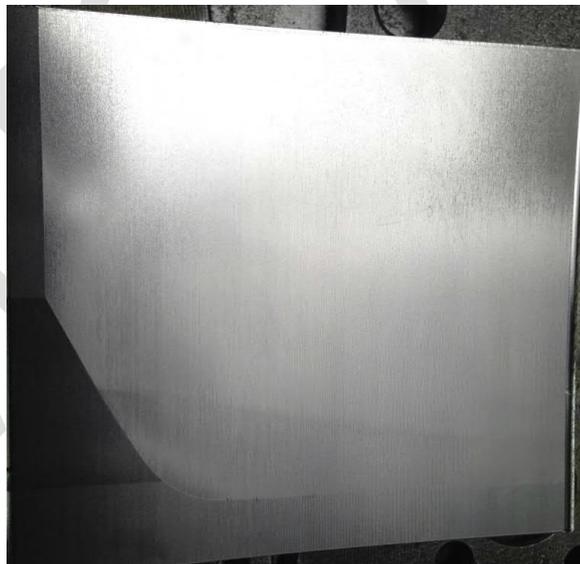
本例将磁栅尺屏蔽后再加工, 该纹路消失。

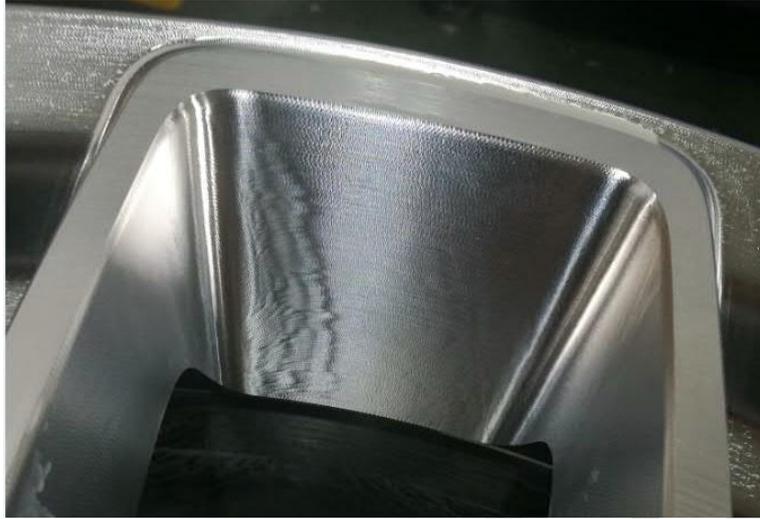
如下图所示, 轮毂铣削加工, 在辐条内侧出现类似水波的纹路。

1. 从工件的纹路上看，虽看起来像水波状，但其纹路并不规律，与常见的“水波纹”不太一样。
2. 仔细观察纹路表面，发现表面纹理与刀具正常切削出来的纹理不同，怀疑与刀具有关。
3. 检查刀具，发现刀具在安装时，刀柄与主轴存在间隙，导致机械刚性变差，从而在切削时尤其是在工件拐角处（吃刀面积增大）产生让刀现象，表面并非正常切削形成，故产生了类似水波的纹路。且为了加工轮毂辐条，刀具悬伸很长，也加重了让刀现象，故越是工件底部，水波纹路越是明显。

- 重新装夹刀具，消除与主轴之间的间隙。
- 在不发生干涉的情况下，尽量缩短刀具悬伸长度，增加机械刚性，降低振动。

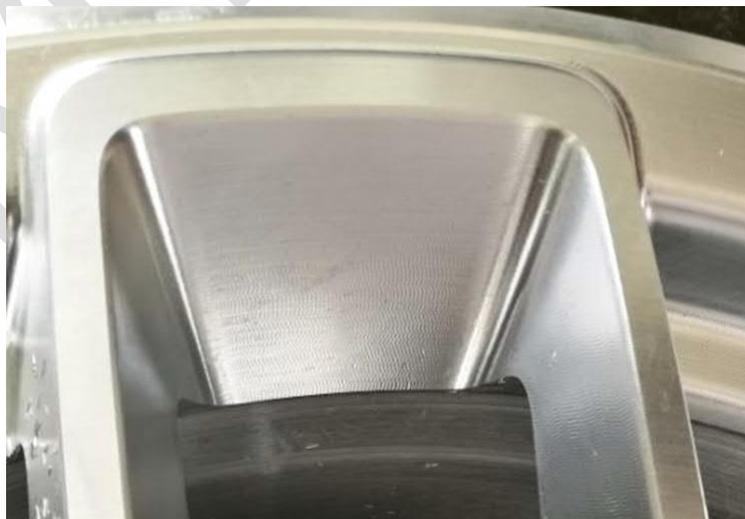
重新装夹刀具后再加工，轮毂辐条拐角处的纹路消失，恢复正常。
