# 铣削加工典型问题分析 --竖纹

SINUMERIK 828D / 840D sl

铣削加工典型问题分析“竖纹”的分析与处理方法

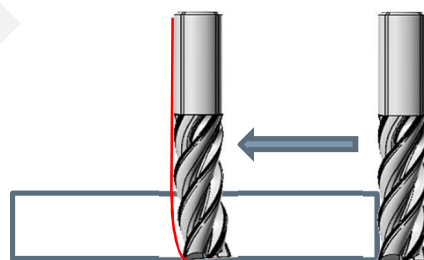
当悬深过长，刀具会出现振动及变形，见下图，刀具在切削过程中发生变形，产生了倾斜刀纹。

钢制刀具，悬深  $L \leq 4 \cdot D$

硬质合金，悬深  $L \leq 6 \cdot D$

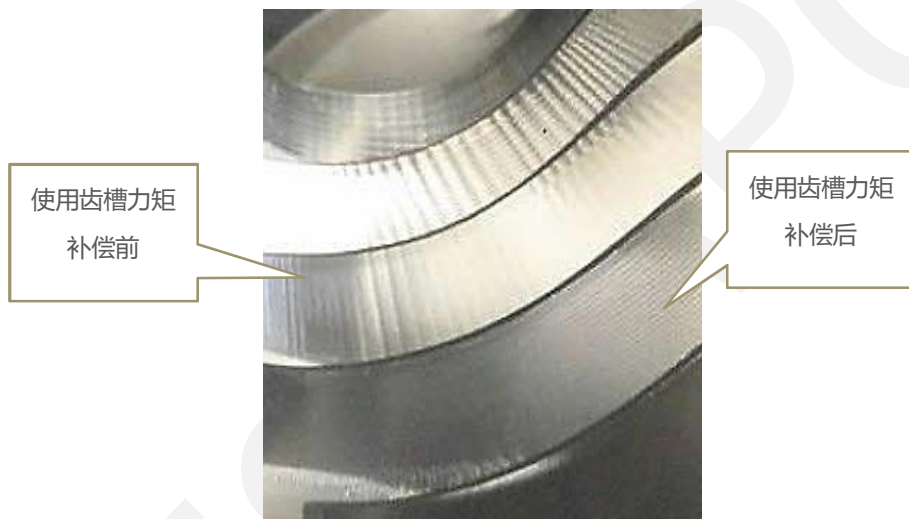
- 产生原因是电机本身特性，需要对该类型电机做**齿槽力矩补偿**。该现象尤其是在两轴插补时候，加工表面体现很明显：

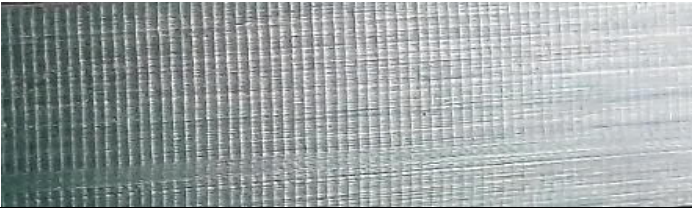
| 现象描述 | 立式加工中心两刃立铣刀加工侧壁，主轴转速 9000rpm，进给 1800mm/min，效果如图 |
| 分析 | <p>通过测量多组振纹计算，测量 30 条振纹长度 6mm，单条振纹 0.2mm；<br/> 主轴频率：9000/60=150Hz；<br/> 两刃立铣刀振动频率：150Hz*2=300Hz；<br/> 计算频率：1800(mm/min) /60/0.2=150Hz，与主轴频率相同。</p> |

| 解决方法 | <p>通过计算得到该振动由主轴影响导致。</p> <p>之后通过改变主轴转速(进给速度保持不变)后再加工发现振动频率产生了变化，可以进一步推导出该振动源来自于主轴而非刀具振动和进给影响。</p> <p>调整主轴降低振动后，再次切削，问题解决</p> |

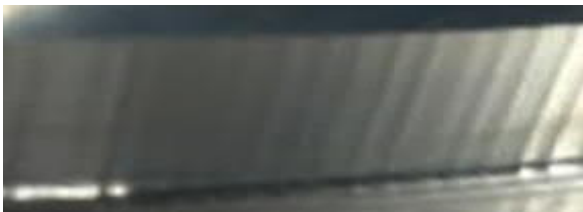
| 现象描述 | 加工中进给导致加工表面产生明暗相间的振动纹理，振动均匀而且一致，效果如图； |
| 分析 | <p>可以逐个调整某个轴的进给速度，观察影响是否有改善，如果明显有改善那么可以反推出是某个进给轴运动产生的机械共振导致。如果没有条件改善机械共振，可通过 JerkTime 来尝试解决。</p> <p>计算进给产生的表面振动频率：<br/> 例如：进给 F1800，30 条振纹一共测量 6mm 长度，那么振动频率为 <math>1800/60/(6/30)=150\text{Hz}</math></p> |

| 解决方法 | <p>通过轴参数 MD32410\$MA_AX_JERK_TIME 作适当的调整：</p> <p>设置所有轴 Jerktime 参数：</p> <p>MD32410\$MA_AX_JERK_TIME=1/150=0.0067s</p> <p>MD32400=1，激活 jerktime 功能</p> <p>MD32402=2，滤波器类型为平均值；</p> <p>参数生效后再次切削，问题解决</p> |

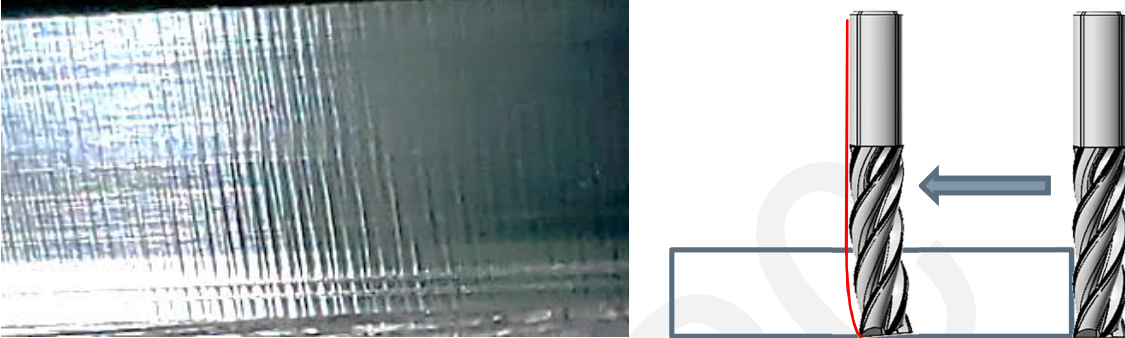
| 现象描述 | 立式加工中心立铣刀加工侧壁，产生了加工表面倾斜振纹的现象，效果如图 5-7 |
| 分析 | <p>导致该问题的主要原因来自于机械影响，由于加工中刀具摆动过大，产生加工刀纹和振动不平行于加工表面，从而产生了加工表面倾斜振纹的现象。</p> <p>一般的影响因素：1，主轴刚性不够；2，刀具刚性不足过于伸长。</p> <div style="display: flex; align-items: center;"> <div style="margin-left: 20px;"> <p>一般情况下，在保证正常加工的情况下，刀具悬伸尽可能小，夹持精度尽可能高；</p> <p>刀尖在加工时总跳动量是由主轴、基础柄、夹持端、夹套及切削刀具累积的结果；</p> <p>钢制刀具，悬深 <math>L &lt; 4 \cdot D</math></p> <p>硬质合金，悬深 <math>L &lt; 6 \cdot D</math></p> </div> </div> |

| 解决方法 | <p>调整刀具悬深，或更换夹持刚性更好的刀柄。</p> <p>下图为更换刀具后切削效果</p> |

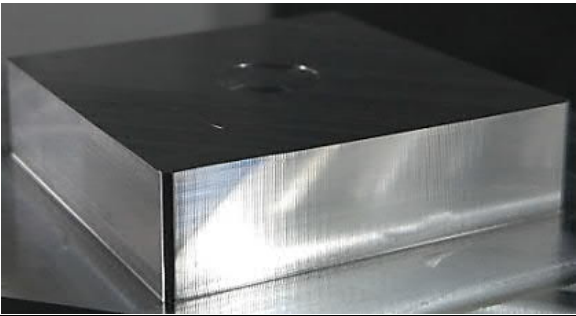
| 现象描述 | 立式加工中心铣方形的侧边，当两轴插补时，在侧边上有明显的竖楞。 | | | | | | | | | | | | | | | | | | | | | | | | | | | | | | | | | | | | | | | | | | |
|---|---|---|---|--|---|---|---|---|---|---|---|---|---|---|---|---|---|---|---|---|---|---|---|---|---|---|---|---|---|---|---|---|---|---|---|---|---|---|---|---|---|---|---|
| 问题图示 |

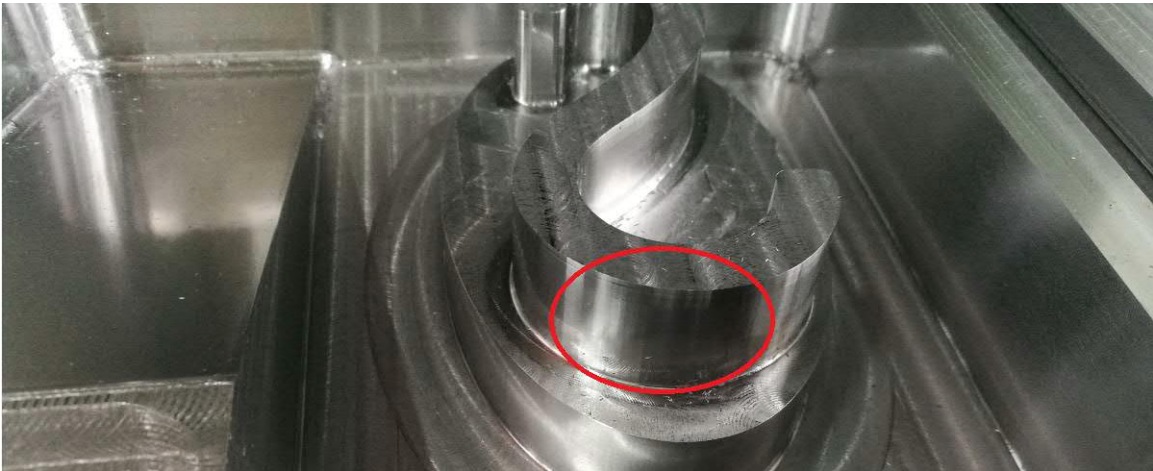
| 现象描述 | S 类型的样件有不规则的竖条纹，用手可以摸出来 |

| 解决方法 | 修改加工程序，缩短步距，问题解决 |

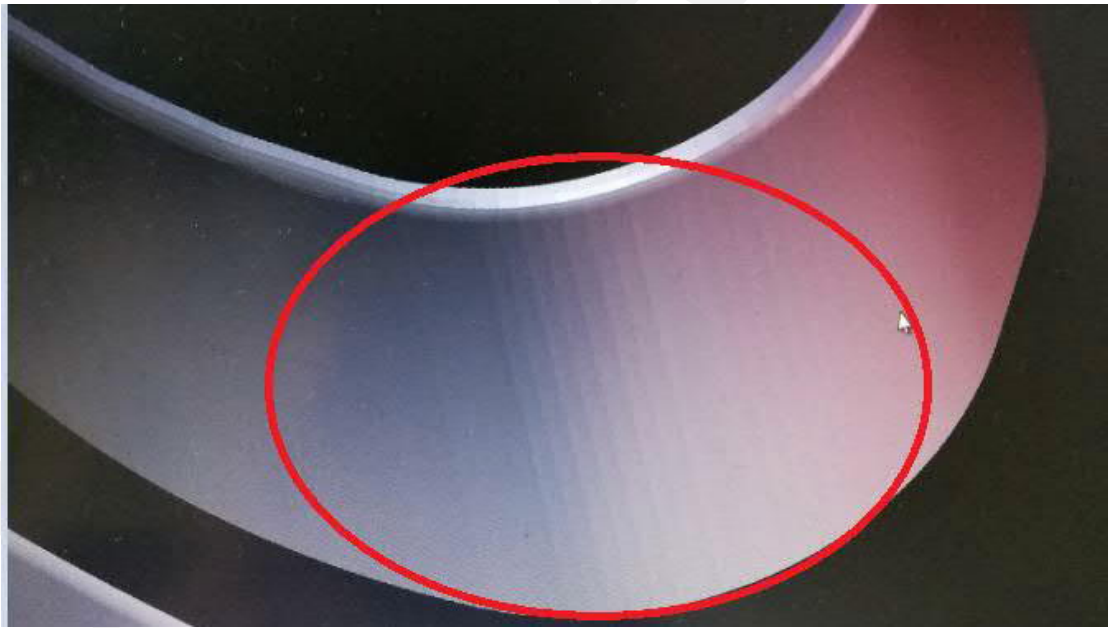
| 分析 | <p>曲面出现竖条纹，首先查看加工程序模拟，发现问题如下图：</p> |
