# 铣削加工典型问题分析 --刀圈痕

SINUMERIK 828D / 840D sl

铣削加工典型问题分析“刀圈”的分析与处理方法

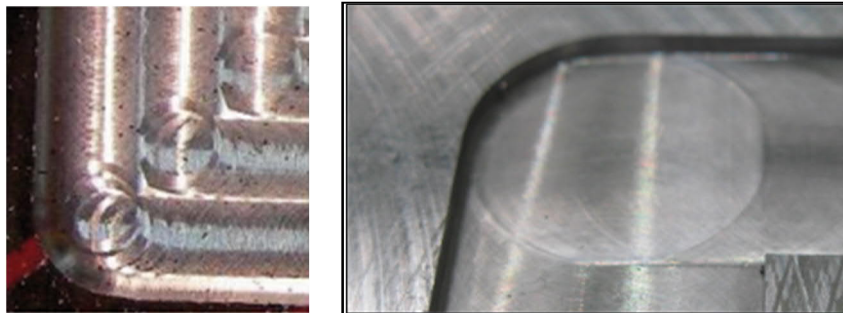
在铣削过程中，因进给轴位置过冲、各种因素引发的振动、程序问题等导致工件表面产生刀圈痕现象。

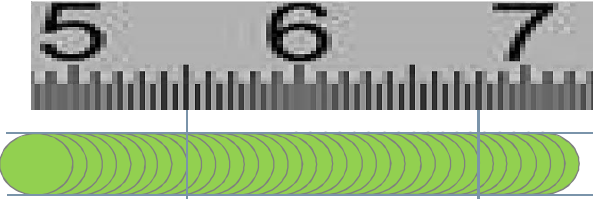
20 个刀圈，使用刻度尺测量，长度 13mm，每个刀圈间距 0.65mm，切削进给 F2000  
刀圈频率=2000/60/0.65=51Hz，刀圈频率与主轴频率及刀具频率不相同；

通过上述方法计算刀圈频率，查找与此频率的振动源，包括机床自身的设备，刀具切削频率、主轴频率、主轴风扇、电柜空调、水冷机等，以及附近其他设备如空压机等；

措施： 刀圈频率=刀具切削频率，更换刀具；

如果机床附件设备无法找到 51Hz 的振动源，使用轴 Jerktime 抑制，设置所有轴参数：

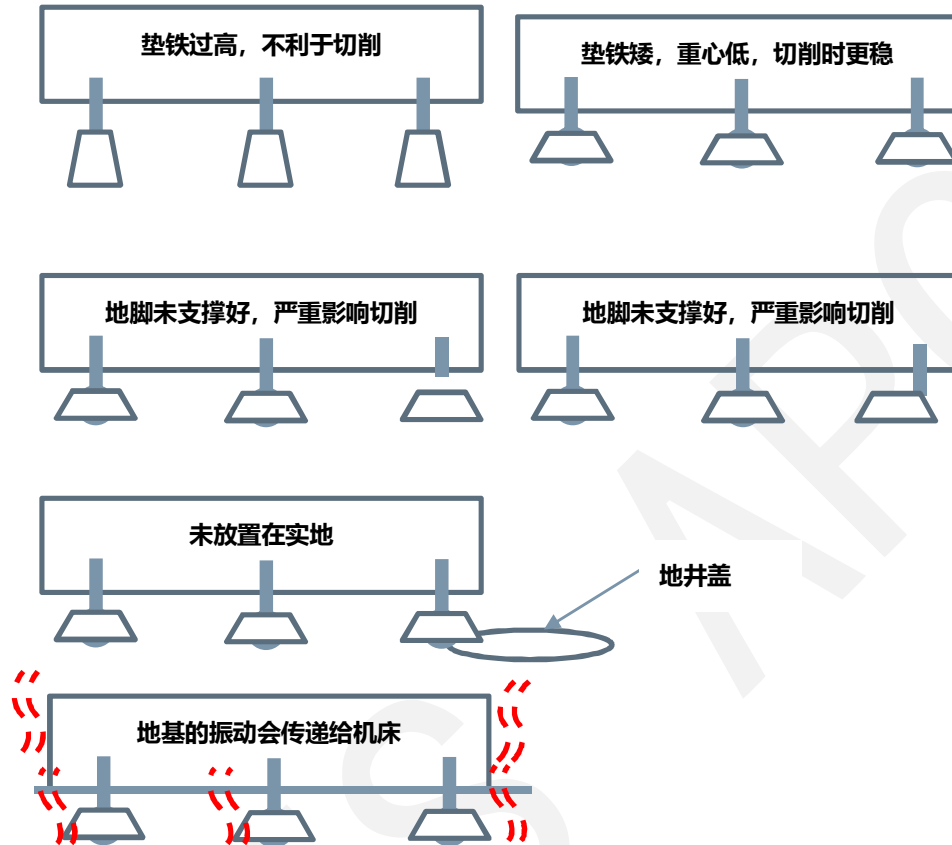
- 检测地基、地脚、外罩支撑，是否可靠

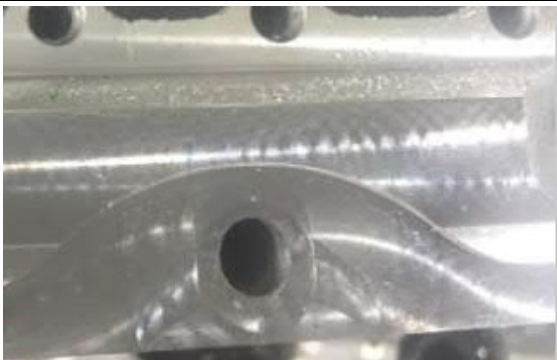
### 5.1 工装夹具造成的刀圈

| 现象描述 | S 类型的样件有不规则的竖条纹，用手可以摸出来 |
| 分析 | <p>振刀纹主要是由于震动造成的，因此要寻找振动源，通常会检查主轴震动，刀摆，工件装夹牢固程度（工装的刚性，装夹量），地脚支撑，机床本身刚性带来的震动，此外，可以适当提高伺服的刚性，使用 jerkfilter 来抑制一定的震动；</p> <p>如果刀圈是不完整的，如只有半圆，还要检查机床的水平，垂直度等。</p> |

| 解决方法 | <ul style="list-style-type: none"><li>● 检查机床水平，垂直度，地脚支撑，无异常。</li><li>● 检查主轴及刀具跳动良好，检查悬深更换刀具后问题依旧存在</li><li>● 降低进给速度，F2500-&gt;F500 无效果，刀圈间距也没变化。</li><li>● 更换了工装夹具后，问题解决</li></ul> |

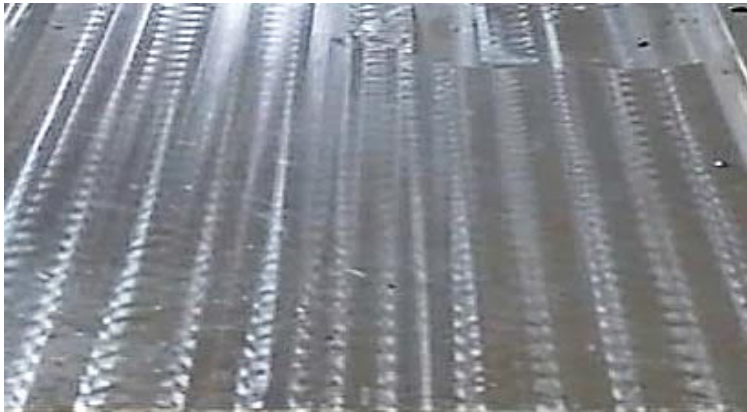
## 5.2 Z 轴刚性不足产生刀圈

| 现象描述 | 用立铣刀加工平面，效果较差，产生刀圈 | |
| 分析 | <ul style="list-style-type: none"><li>● 主轴自身跳动及刀摆；</li><li>● 机床由于地基或地脚问题导致的本体震动；</li><li>● 刀具自身问题；</li><li>● Z 轴的刚性或平衡缸问题导致震动。</li></ul> | |

| 解决方法 | <p>此案例通过对以上原因的逐一排查，发现由于 Z 轴刚性问题导致，通过优化调整 Z 轴增益参数解决。</p> | |

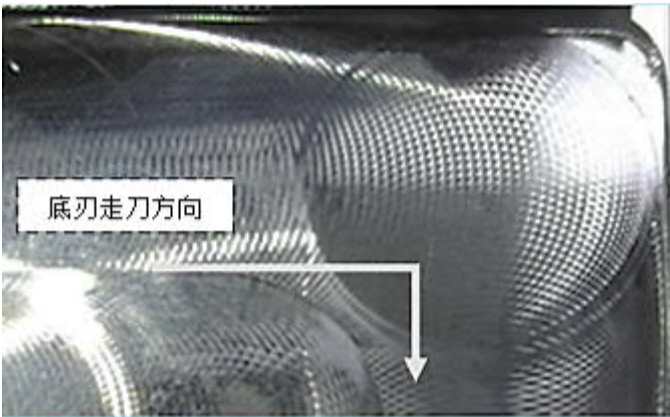
### 5.3 精优曲面功能的容差设置不合理导致的刀圈

| 现象描述 | 用立铣刀铣工件平面时，有明显且密集的刀圈 | |
| 分析 | <ul style="list-style-type: none"><li>● CAM 生成程序问题</li><li>● 精优曲面的容差设置过大</li></ul> | |
