项目现场二:

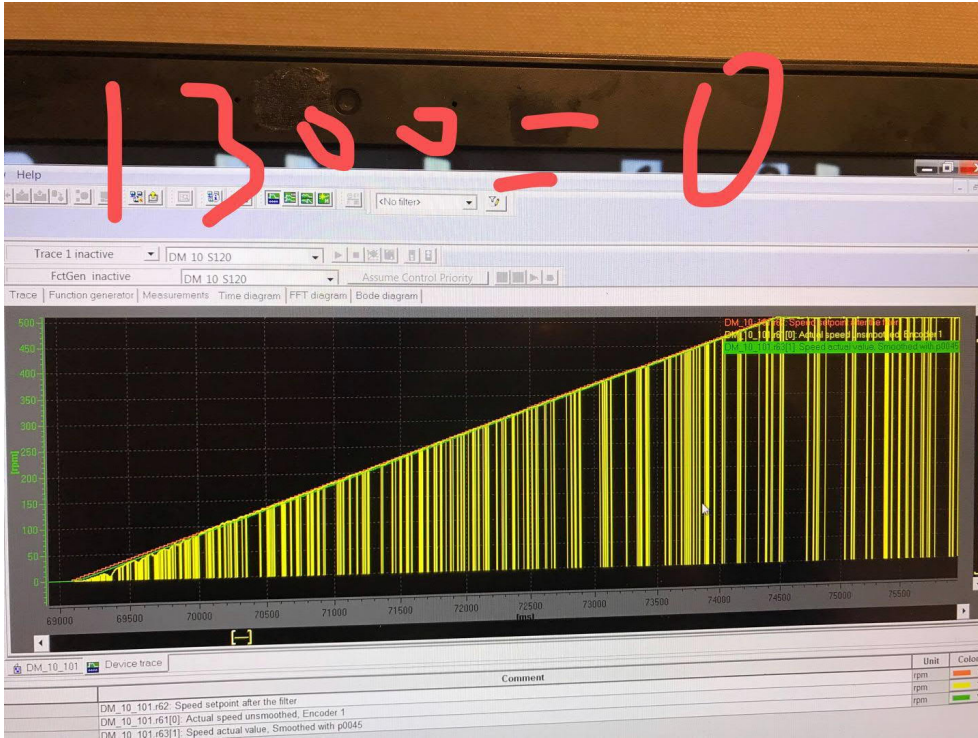
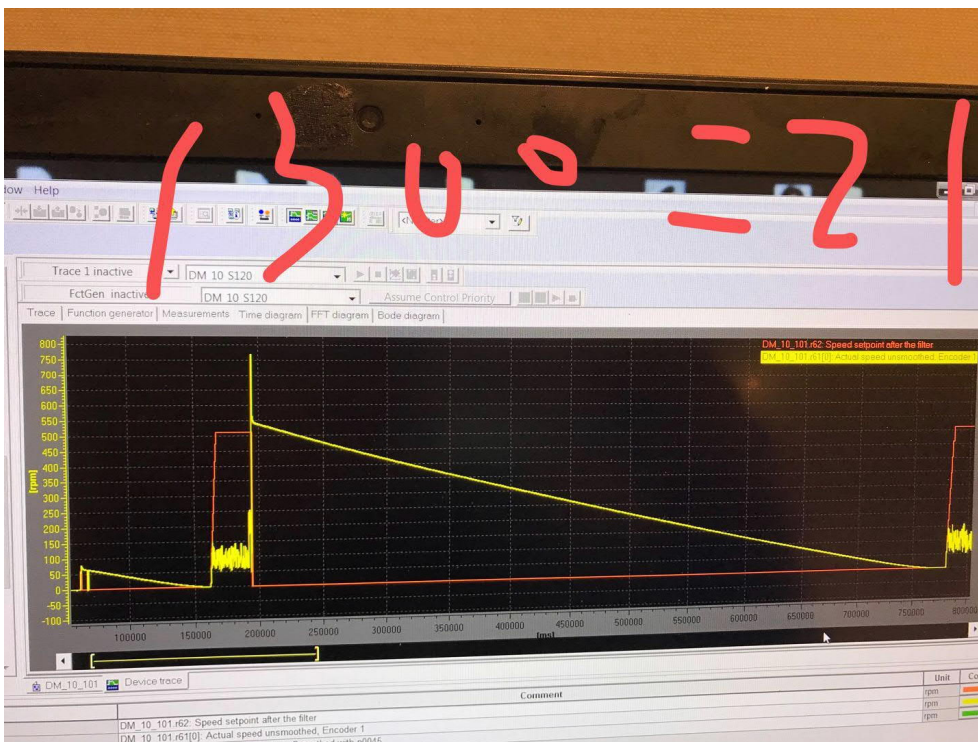
现象: 利用 P1300=0 通过监控 r0061, 发现编码器信号很多毛刺。P1300=21 时报编码器故障。

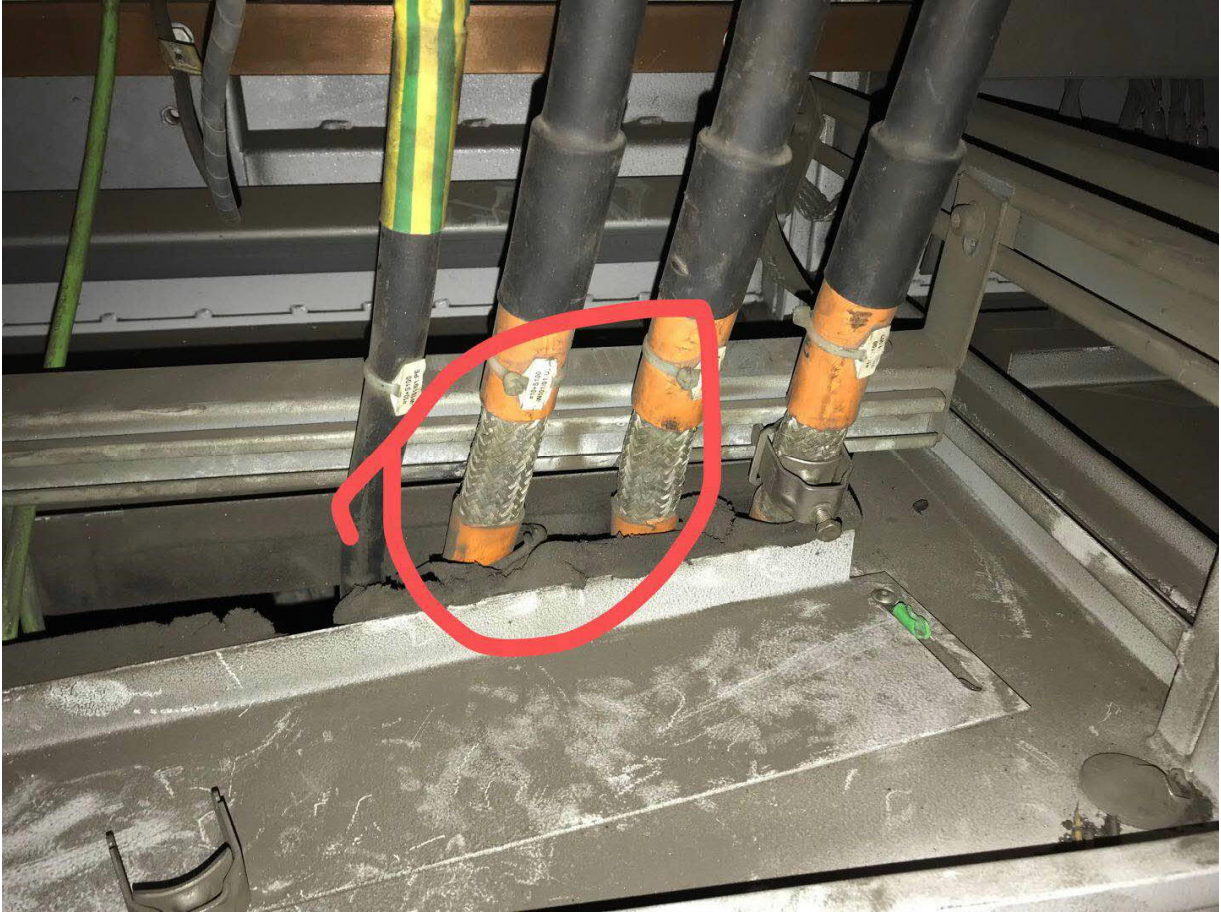
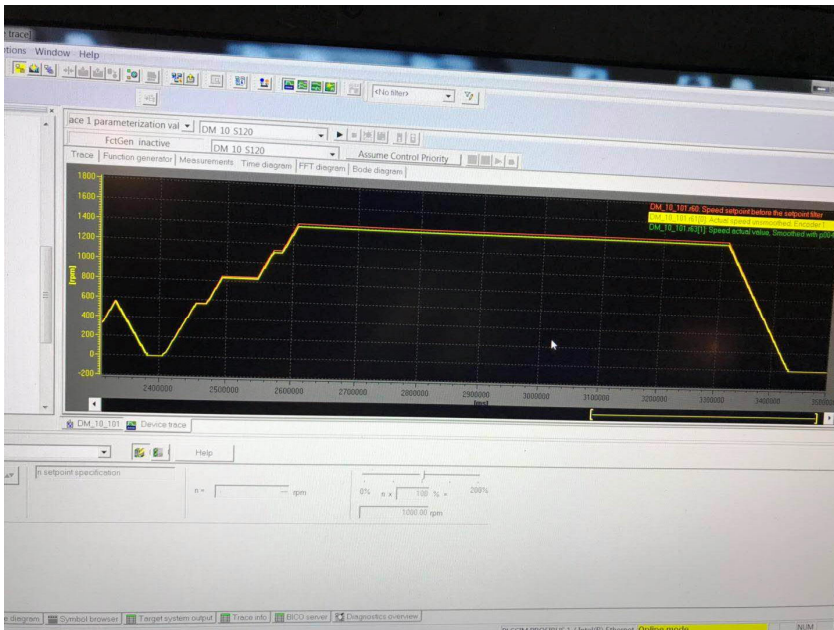
问题分析与处理：检查现场发现，客户在检修时，把用于固定动力电缆屏蔽层的卡子给拆了。

重新把卡子装上市后，
编码器信号恢复正常。
