# 西门子触摸屏 TP1200 死机问题技术分析

## 现场实际情况

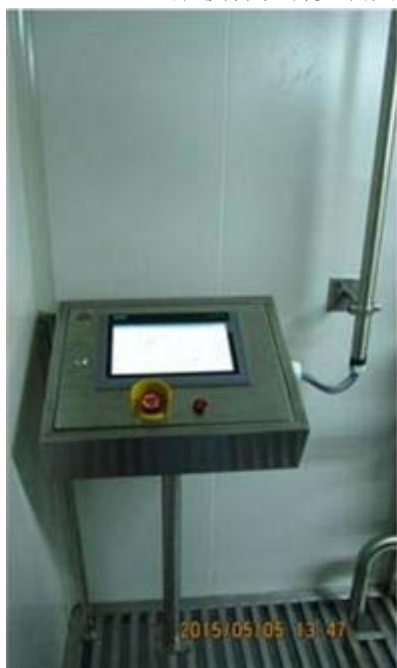
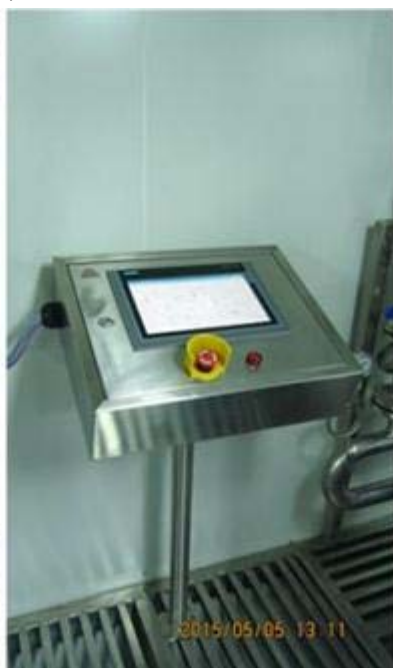
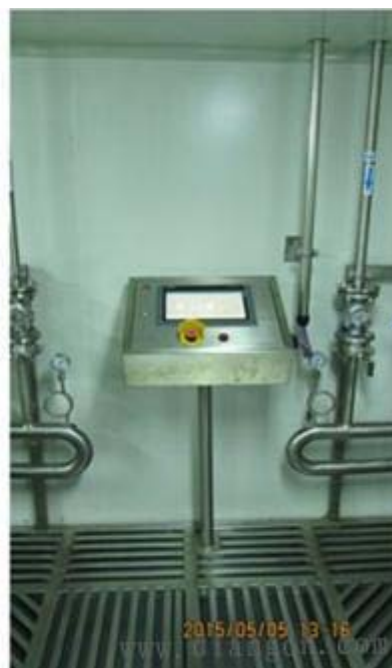
现场存在的问题：

①现场所有 8 台TP1200 均采用上图所示与水平面呈 20 度夹角的安装方式，超出了设备手册所允许的与垂直面安装夹角范围及许可环境温度的要求。

②由于线路板工作发热，热空气自然上行，但因近乎水平的安装方式造成空气对流通道失效，局部热量无法散发，聚集在触摸屏液晶面板下部，触摸屏实际手感温度较高。

③操作箱内无额外强制通风对流措施。

④触摸屏线路板长期在高温环境下工作，线路过热会导致各种故障现象产生，其中包括死机的故障现象。

改进操作箱的整体安装布局，尽量使触摸屏处于垂直的安装位置；或者在操作箱内触摸屏的散热风道上安装强制对流风扇，减少触摸屏的热量积聚。

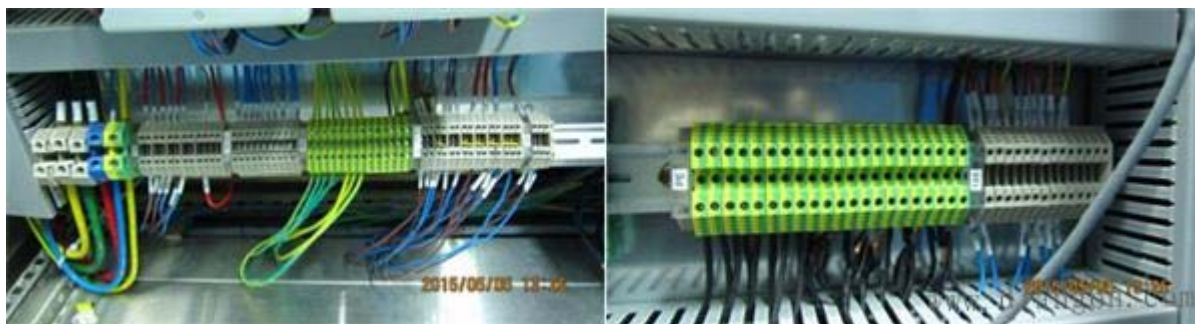
### （1）控制柜接地

控制柜接地存在的问题：

①主柜进线为三相五线制，接地进线符合要求。

②主柜未设置主接地铜排。

③主接地进线亦未见与各分接地点有导线连接。

④靠与铝制导轨的表面接触形成接地，接地阻抗很大，勉强起保护接地的作用，但对EMC抗干扰的效果很差。

设置主柜的主接地铜排，截面积 30-50mm<sup>2</sup> 左右，采用压接接触。接地端子排应采用短接片短接，并用粗短接地线连接至主接地铜排。

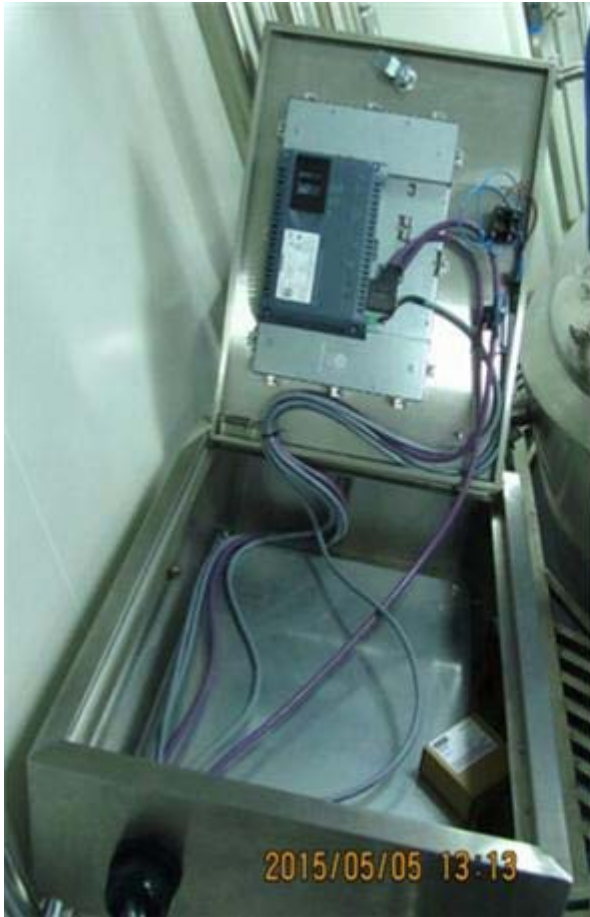
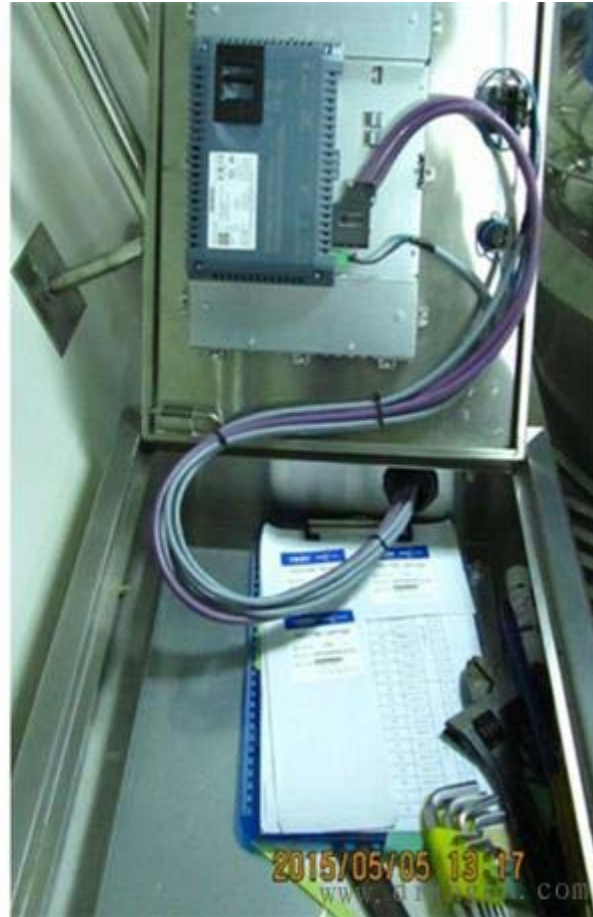
### （2）现场操作箱接地

TP1200 现场操作箱接地存在的问题：

- ①所有操作箱均没有任何的接地措施。
- ②所有TP1200 触摸屏亦无接地措施。
- ③与主控系统未构成等电势系统，分布式系统与主系统之间的电压差会导致触摸屏与plc之间严重的通讯干扰，亦是触摸屏死机的原因之一。

做好主柜与操作箱之间的等电势连接，主柜与操作箱均设置一定截面积的接地铜排，相互之间采用 16mm<sup>2</sup> 的接地导线连接。

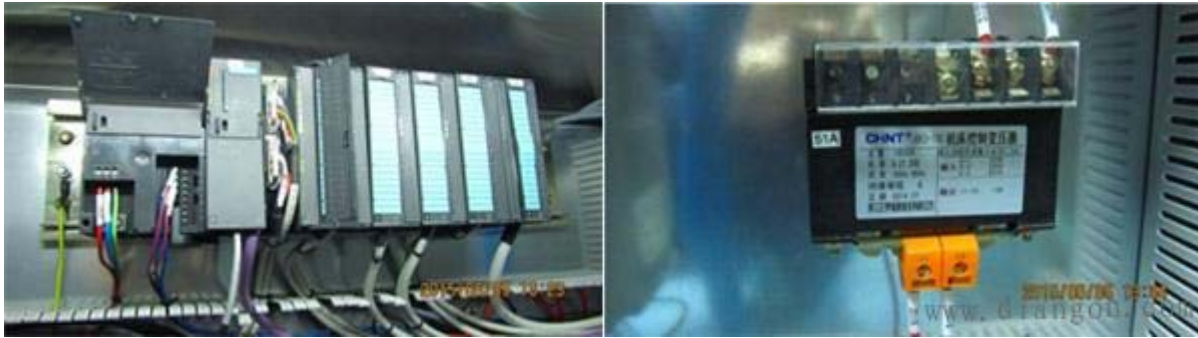
### (4) PLC现场控制柜接地

PLC现场控制柜接地存在的问题：

- 1、PLC安装导轨有接地措施。
- 2、[开关电源](#)输入端亦有接地。
- 3、开关电源输出负极未直接接地。
- 4、变压器中心抽头未接地，次级输出一端未强制接地。

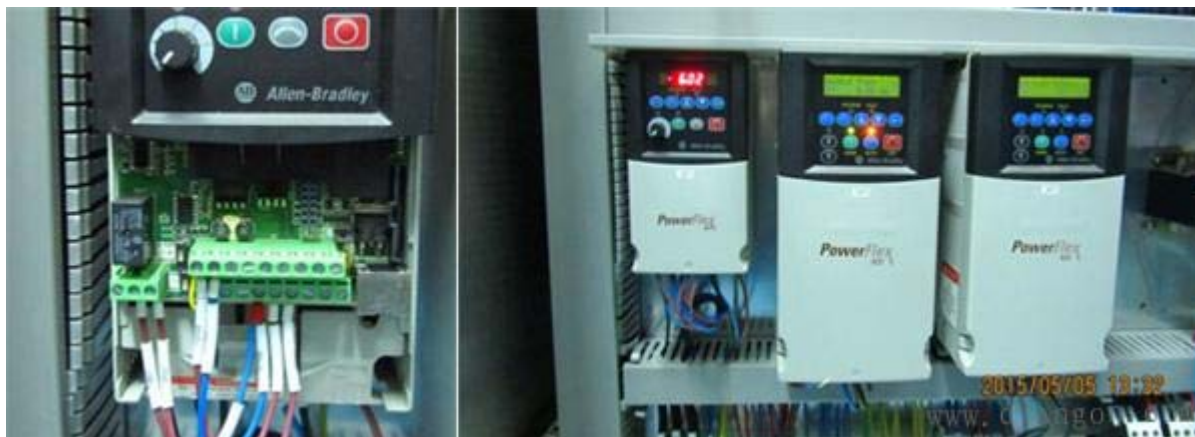
### (2) 变频器柜屏蔽处理

## 变频器柜屏蔽存在的问题：

- 变频器有接地措施。
- 变频器输出与电机之间的动力电缆未采用屏蔽电缆，亦无屏蔽层接地处理。

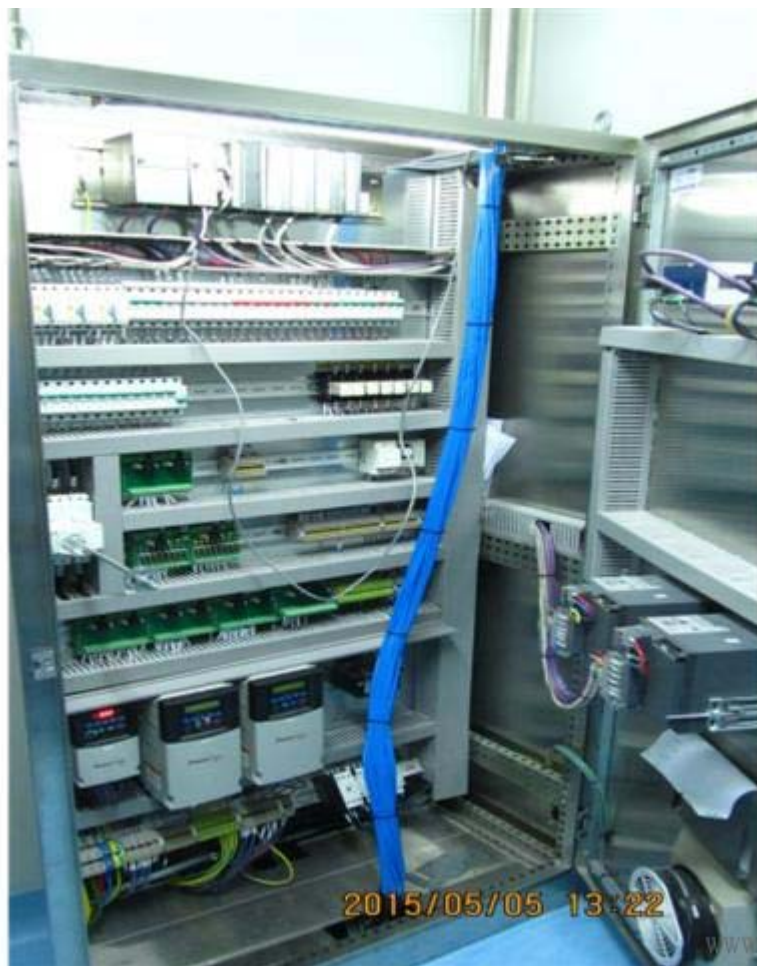
### (1) 主控制柜电源和 DC24V 电源

主控制柜电源和开关电源存在的问题:

- 1、主柜控制电源未使用隔离变压器，而是直接使用了三相五线制进线的其中一相及中性线给 24V 开关电源及其他电源设备供电。由于各相电源负荷的差异，造成中性线非零电位，亦是造成干扰的重要因素。
- 2、24V 开关电源，存在容量选择偏小，总共 10A（CPU，I/O，2 块称重仪表，2 个无纸记彩色录仪，2 个 TP1200 触摸屏），出线太细（只有 1mm<sup>2</sup> 线径），负荷重而传输距离远，导致线阻大压降大，导致控制柜间的压差大，远端设备受干扰严重。
- 3、无论何种电源，均未有使用汇流排或端子排做电源分配，线路负荷严重不均。

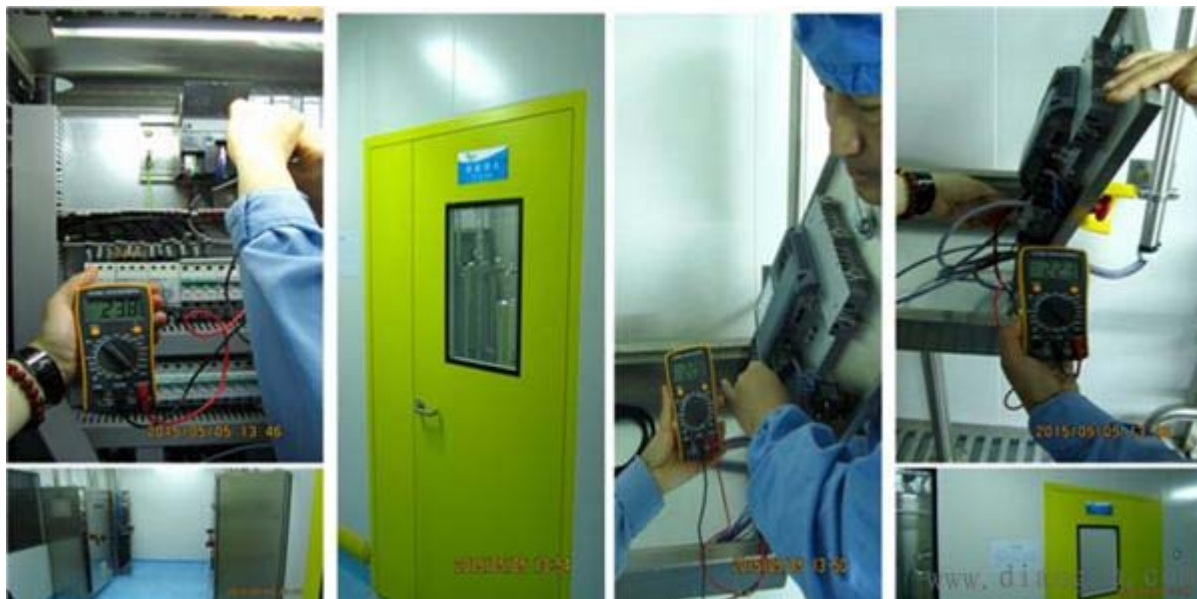
#### (2) 实测浓配间 DC24V 电源

主控制柜 24V电压实际读数

浓配间A操作箱 24V实际读数

浓配间D操作箱 24V实际读数

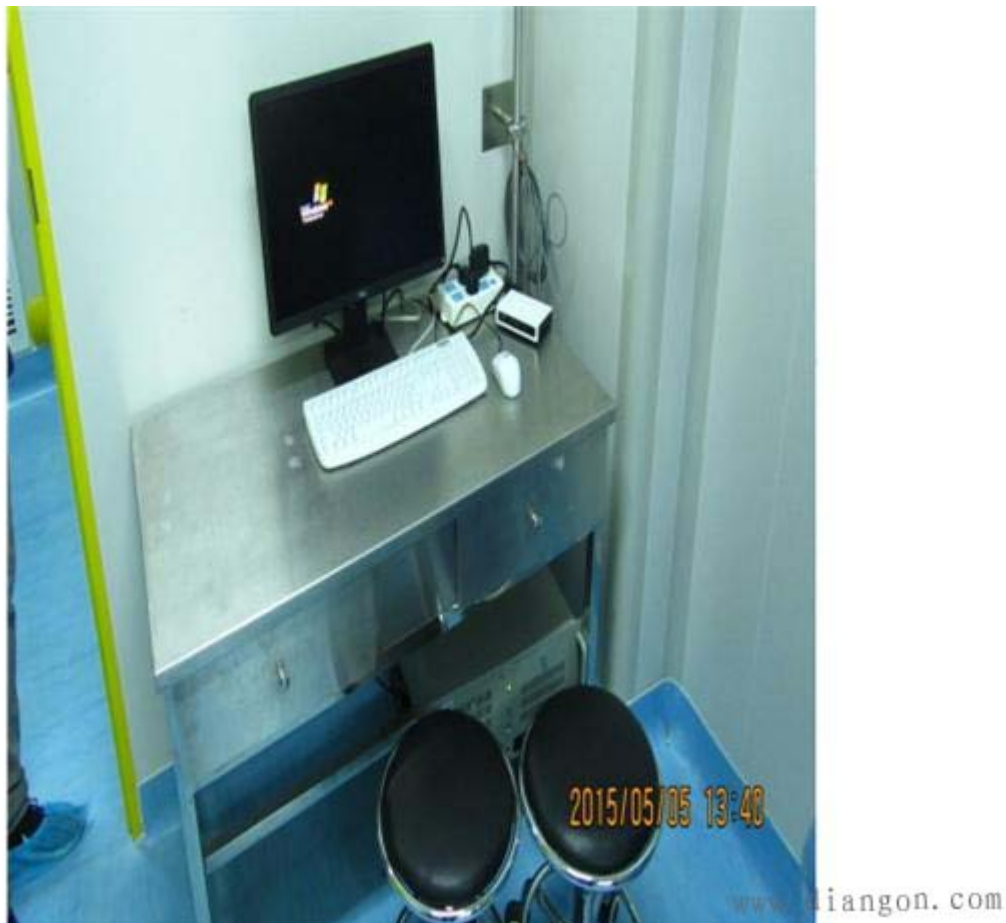
(4) 上位机电源

上位机电源存在的问题：

- 上位机系统未安装在控制柜中。
- 上位机的供电电源采用的是室内照明市电，与控制系统的电源不同源。
- 上位机亦无接地处理措施。
- 4套控制系统的控制电源各取自那一相，情况不明，没有构建等电势系统。
- 工控机在未与这4套控制柜系统构建等电势系统的前提下，直接用电缆同时与这4套控制系统建立通讯，带来系统上的各种隐患，轻则干扰系统的正常工作，重则损毁通讯口及模块。
