管体车丝机主轴飞车简单分析

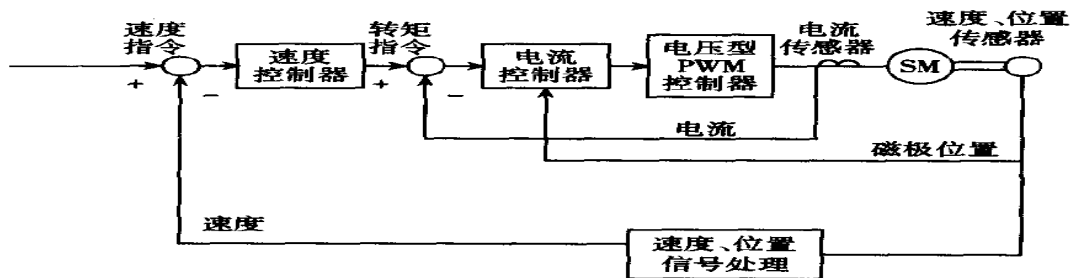
图1 半闭环控制

主轴飞车故障排查过程中，发现由于主轴编码器工作电压过低，导致编码器没有反馈，进而导致主轴一直处于加速，从而造成主轴飞车。

由于主轴电机采用半闭环控制，因此当速度反馈编码器不能反馈时，主轴电机速度给定指令与速度反馈的差值一直为正值，从而造成主轴电机进而正反馈，进而导致主轴飞车。当

速度编码器反馈正常时，速度给定指令将于速度反馈值进行减法运算，进而保证速度控制器的给定值一直处于 0 状态的动态平衡状态，进而保证主轴电机正常工作。

由于多次检查编码器并更换新备件，因此基本排除编码器原因，随后排除编码器电流电缆故障隐患，于是直接将编码器连接到DCS400输入板，发现电机仍然出现飞车现象。在将编码器接到DCS400过程中，发现编码器工作电压为DC24V，于是用万用表核实，发现DCS400输出给编码器的工作电压为DC5V，进一步检查发现DCS400跳线未设置，设置完跳线后，主轴旋转恢复正常。
