### 施工不规范引起的两起对地短路事故

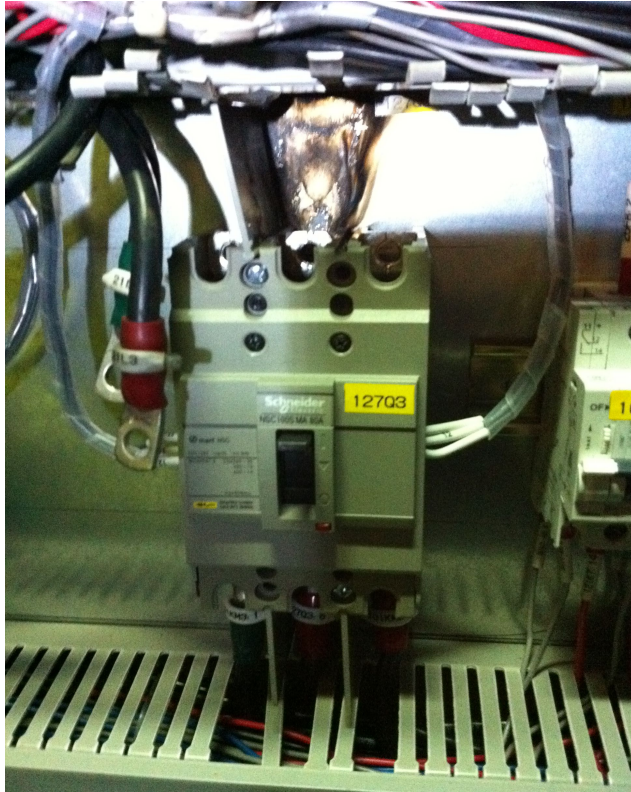
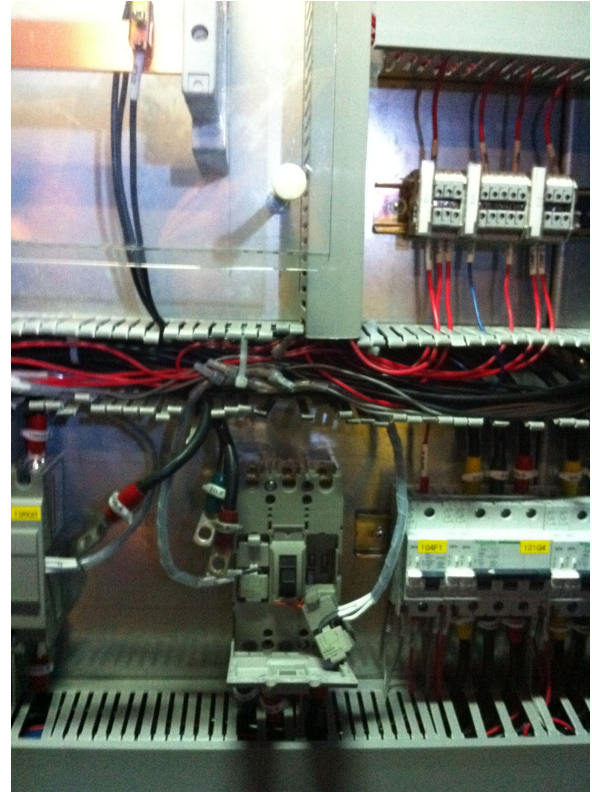
一套线缆生产设备的电气控制系统在试运行过程中发生短路跳闸现象，直接造成柜内250A 的断路器打火跳闸，部分线路烧焦，如下图：

在查看现场找到短路点处置后，分析事故原因：发现是在电气成套厂完成柜体基本加工后，最后需要对裸露的电源母排加装隔离透明塑板，在安装支架的过程中，安装工人未按规定操作，在钻孔攻丝前没有采取必要的防护措施，于是钻孔攻丝产生的铁屑散落入线槽及元器件上，而事后亦未做认真的清理，导致线槽及元器件上接线端子部大量铁屑残存，当系统通电加载时，其中一相电源线的固定螺钉通过散落铁屑与安装底板在负载电流增大时造成爬电短路。所幸线路保护设计合理，短路被局限在很小的范围内，甚至元器件均未损坏，现场很快做了清理并更换了部分线缆后，系统重新上电正常投入生产。用户见已找到故障原因，并且并未造成损失，又很快恢复生产，也就没有追责。

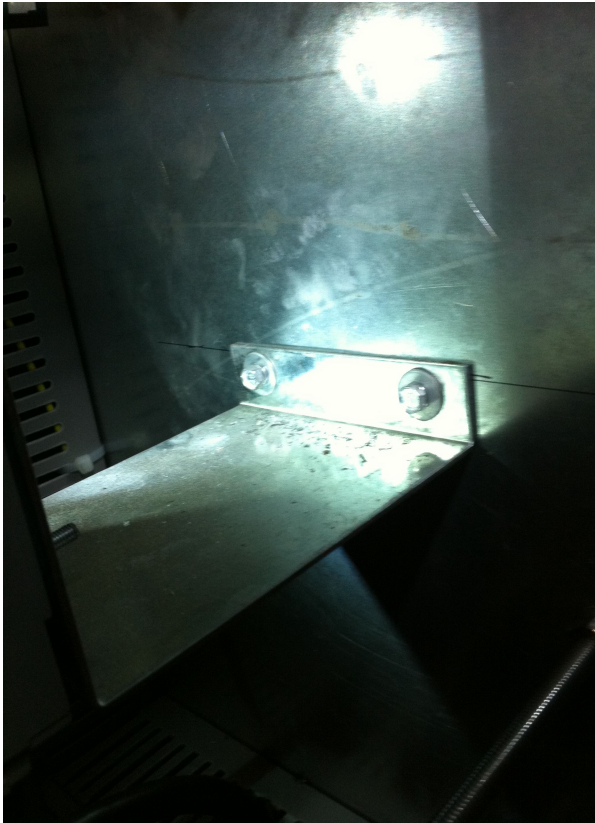
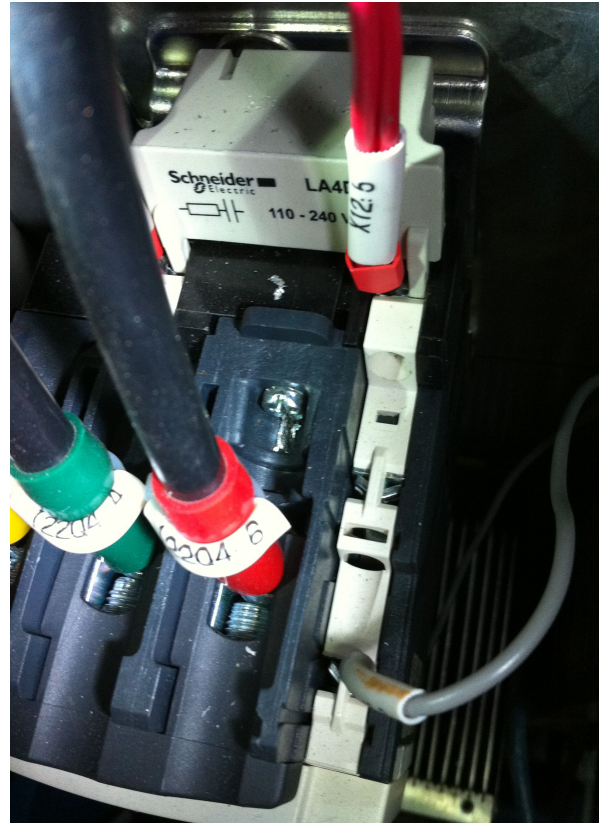
事故柜内残存的铁屑

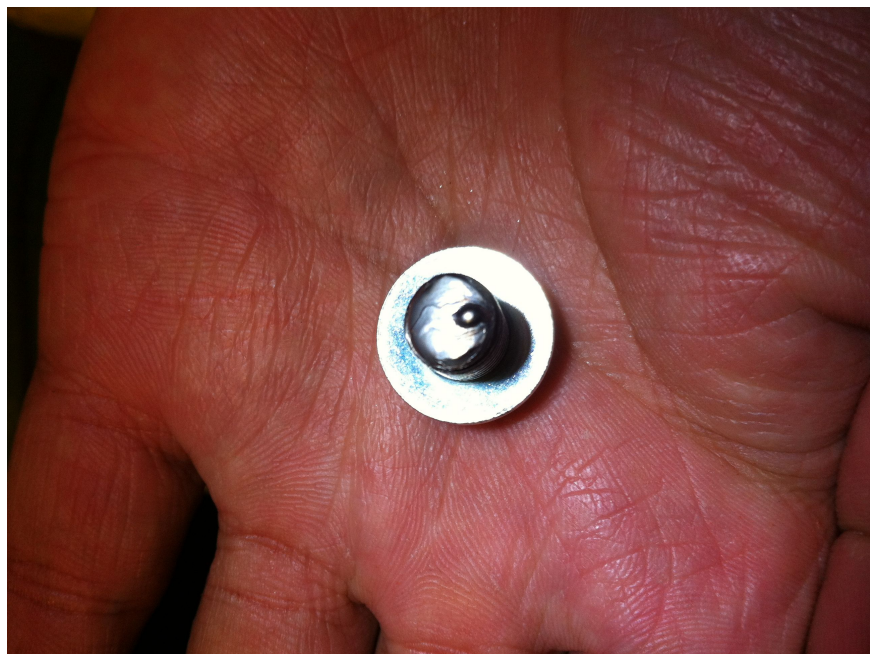
熔化在螺钉上的铁屑 1

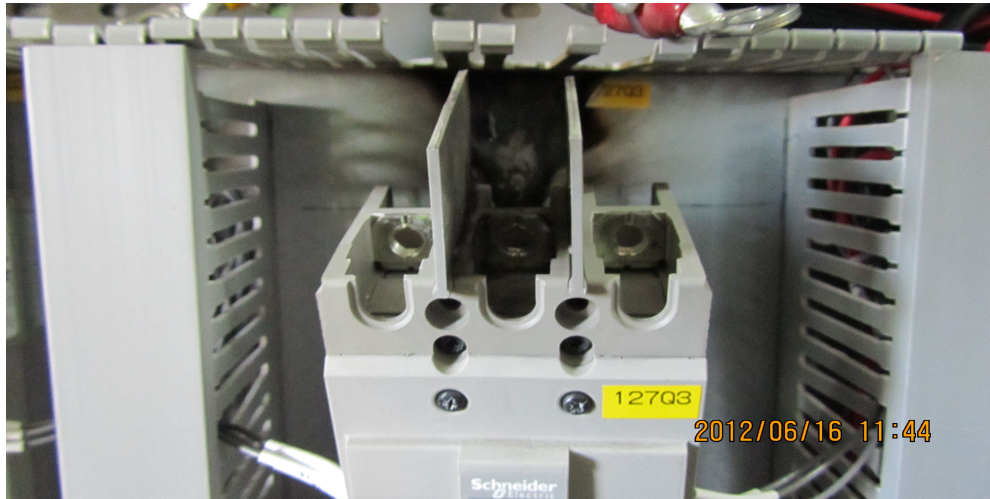
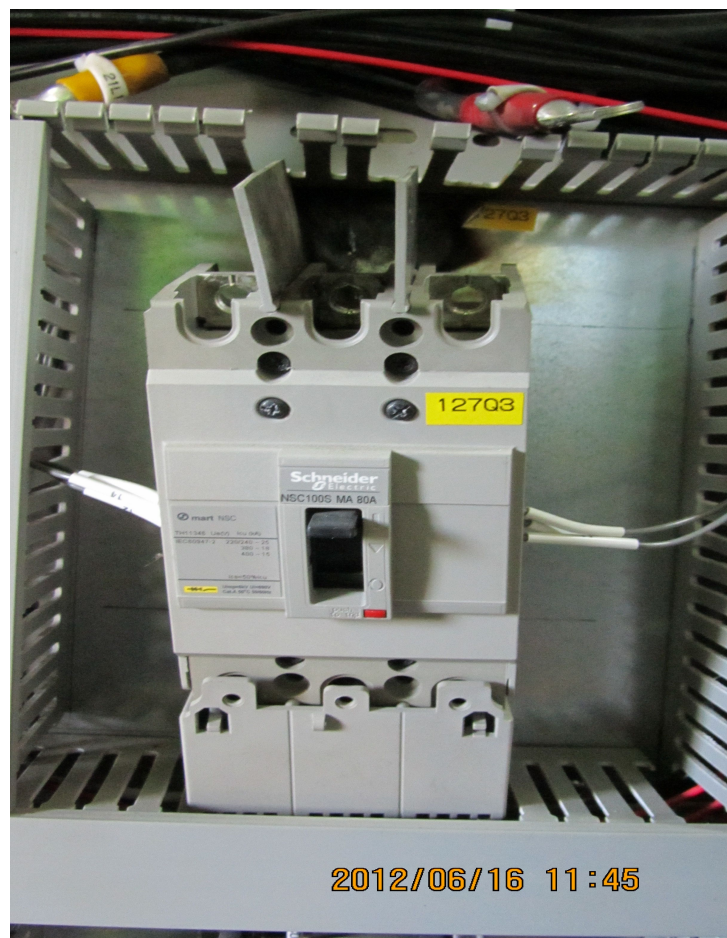
时隔不久，又调试同样的一条生产线，由于这条生产线的控制柜与上一条生产线的控制柜的成套厂是同一家，而且生产间隔时间很短，基于上次事故的教训，在系统上电前对控制柜做了 2 次比较细致的柜内清扫，但不幸的是，在试运行期间还是发生了同样的短路事故，这一次导致主回路 250A 断路器跳闸，用户配电的保险丝一相被炸断。

如出一辙的短路现象

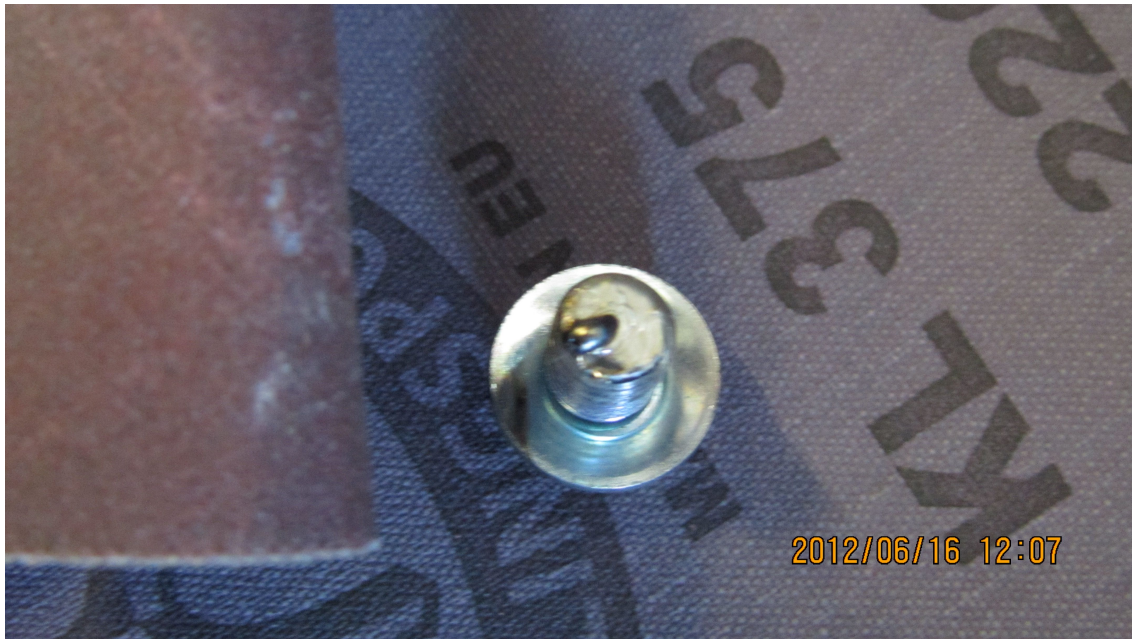
熔化在螺钉上的铁屑 2

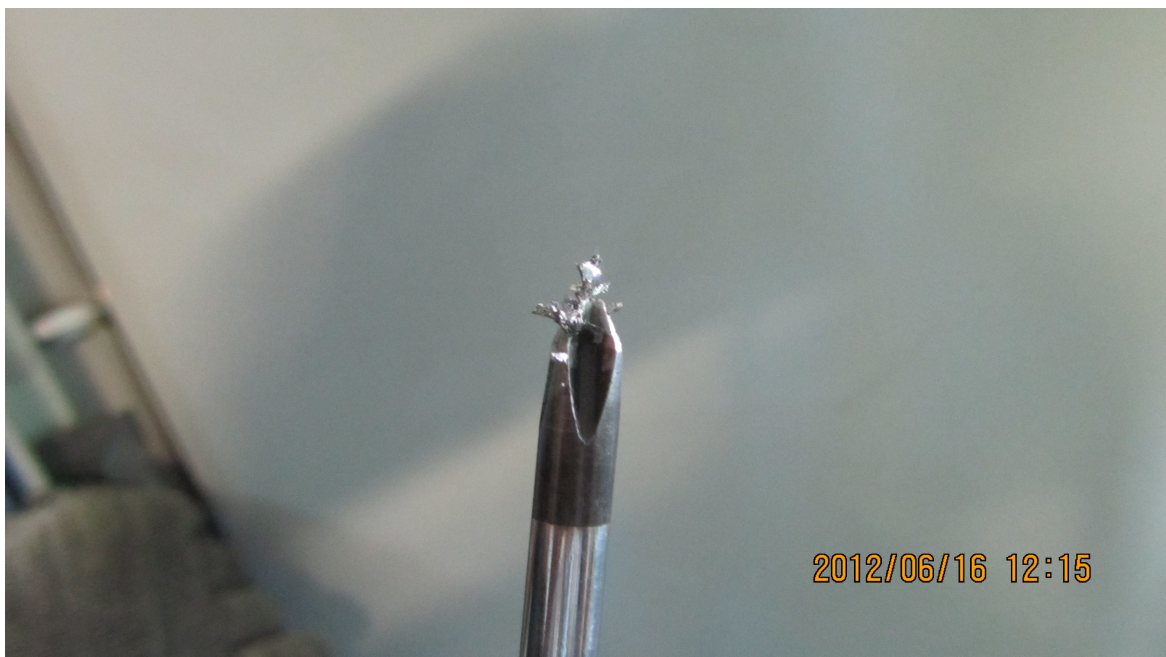
磁性改锥在拆卸空开时吸附到的大量铁屑

这真是见鬼了，的确让人恼火，认真清理了 2 次还是同样的结局。然而当见到拆下的螺钉以及在拆卸空开时磁性改锥上大量吸附的铁屑时，可以确定事故的原因与上一次如出一辙。

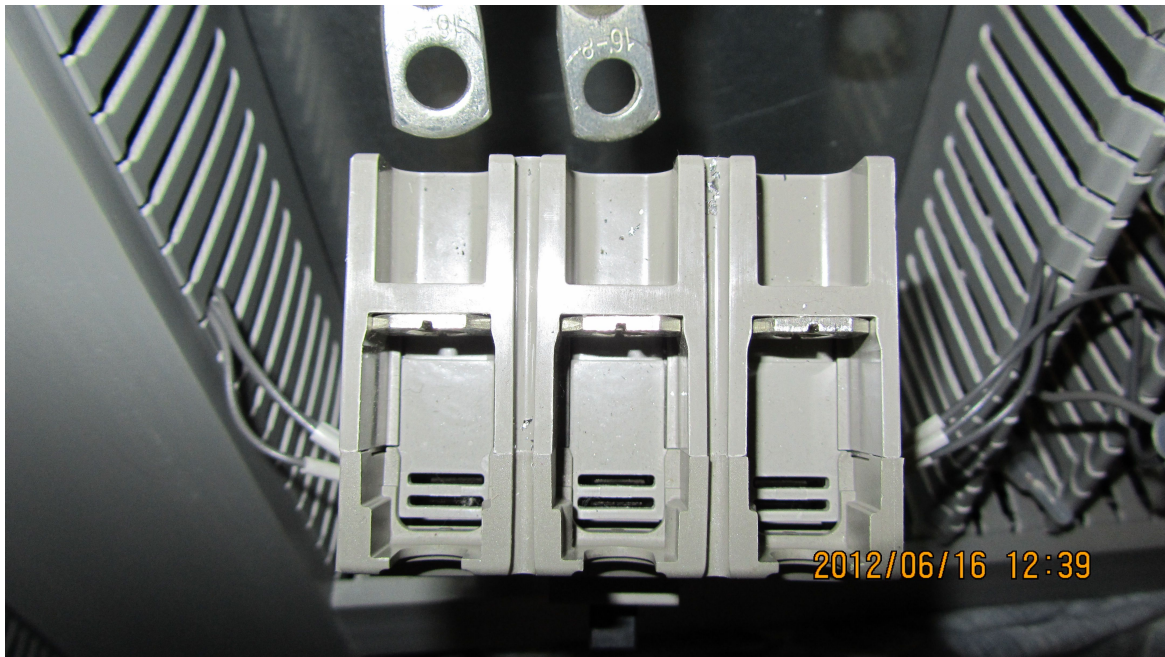
空开的上部端子构造及两次清理后仍有残留铁屑

于是亲自拆下事故断路器，仔细查看，原来是这种断路器的上部端子的构造也存在不合理之处：

1. 当断路器接好线，插上相间隔板的状态下，清扫时对于散落在断路器上部端子中间那相的铁屑是根本无法清理掉的，那几乎就是个密闭的空间，只有拆卸清理后重新安装接线才能彻底解决金属屑落入的问题。
2. 与其他元器件不同，该断路器的接线紧固螺钉是穿透式的，紧固完线鼻后，螺钉距金属安装底板的间距不足 2CM，当大电流通过，散落在后面沟槽的铁屑会被大电流吸引过去，从而导致瞬间的对地短路。

至此，两次短路事故的真正原因总算被彻底搞清楚了，施工不规范导致铁屑散落是两次事故的主诱因，但第一次事故发生后，由于急于消除故障恢复生产，未能作细致的故障原因分析，从而未能发现所选断路器有设计上的缺陷，因此也就未能采取行之有效的应对措施，这是导致第二次事故发生的根本原因。同时，控制系统柜体在成套厂加工时，现场监督的缺失，出厂验收的不严格，柜体带着严重的安全隐患出厂，也是导致这两次事故的重要原因之一。
