专家技术报告

客户: 卓越 (苏州) 自动化

项目: **KTP700F** 急停按钮故障

YangGuang 报告 | 2017 年 11 月 25 日

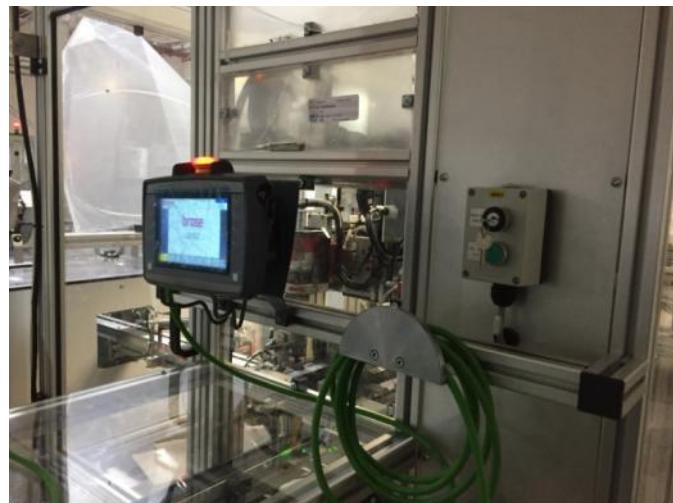
图 1 自动化设备上的 KTP700F

我们于 2017 年 11 月 23 日来到卓越, 对设备进行检查 (图 1)。

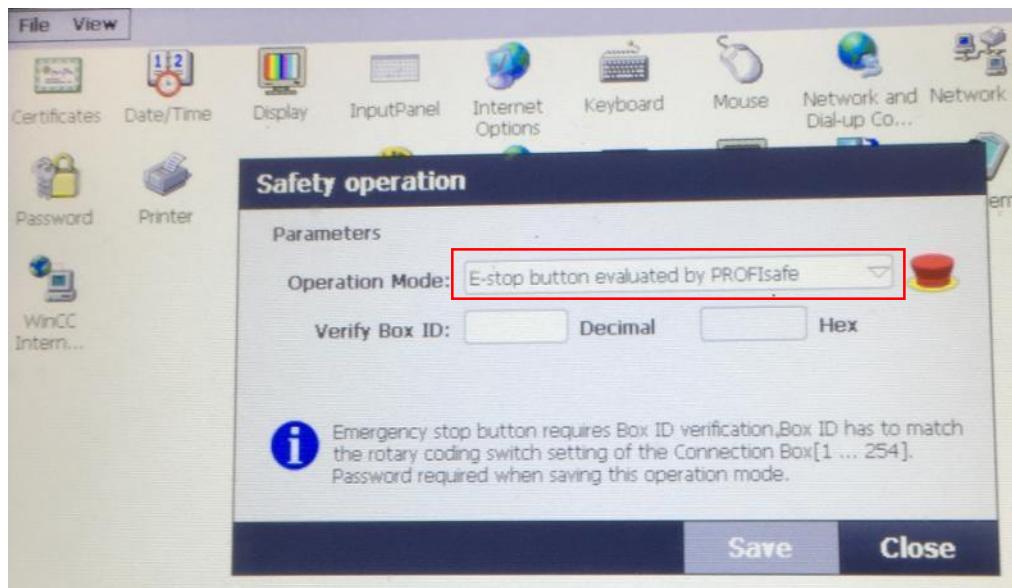
图 2 KTP700F 的 E-STOP 设置

首先我们查看了 KTP700F 的相关设置。可以看到, 该屏上的急停是通过 PROFIsafe 协议连接至安全 PLC 的。

从 CPU 的诊断信息中，可以看到，CPU 与 KTP700F 之间曾经出现过 PN IO 设备通讯中断的情况，之后通讯又恢复正常。但作为屏上的急停按钮来讲，由于是通过 PROFIsafe 协议与 F-PLC 进行通讯的（见图 2），因此，通讯中断就会导致该急停按钮进入钝化状态。即，此时，触摸屏的通讯功能还是正常的，但急停按钮此时会“失效”。

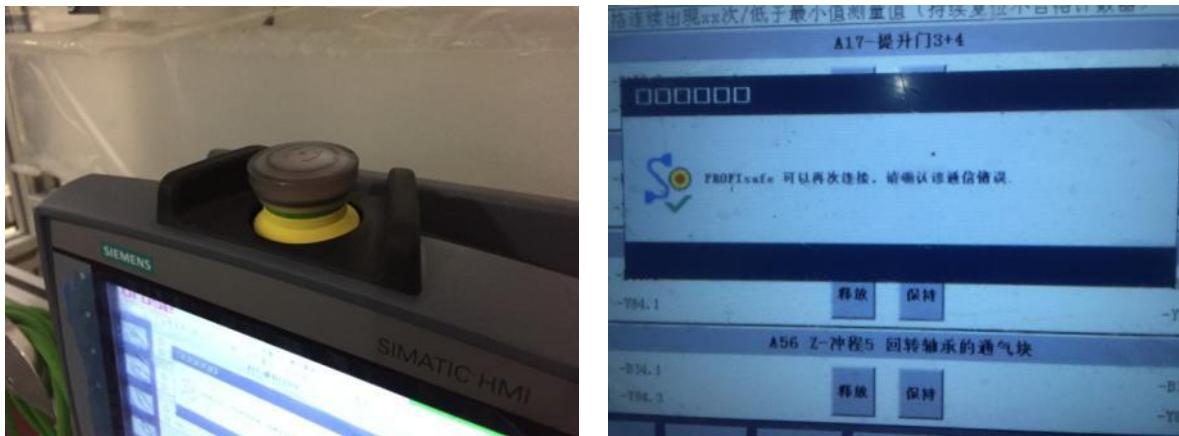
图 3 急停出现故障

根据现场介绍的情况, 在 125 号设备上的一个屏比较容易出现问题, 于是我们重点关注该站。下午, 该设备出现了一次急停按钮失效的故障 (图 3)。

此时, 可以看到, 急停按钮的灯不亮, 急停按钮失效, 屏上出现故障确认提示。此时, 须通过触摸屏侧面的确认按钮进行确认后故障才可以恢复。但此时屏的画面还是正常的, 即通讯还是正常进行的。

- 1) 由于 CPU 与 KTP700F 之间的 IO 通讯出现通讯瞬间中断的情况，导致 KTP700F 上的 E-STOP 按钮进入钝化状态，因此急停上的灯不亮，并且急停按钮失效，必须确认之后才能恢复，而此时通讯已经恢复，因此画面还是正常的。
- 2) 发生通讯中断的过程中，并没有看到网口有中断的情况，但总是能看到 IO 站点丢失的信息，因此可能需要对网络参数进行优化。

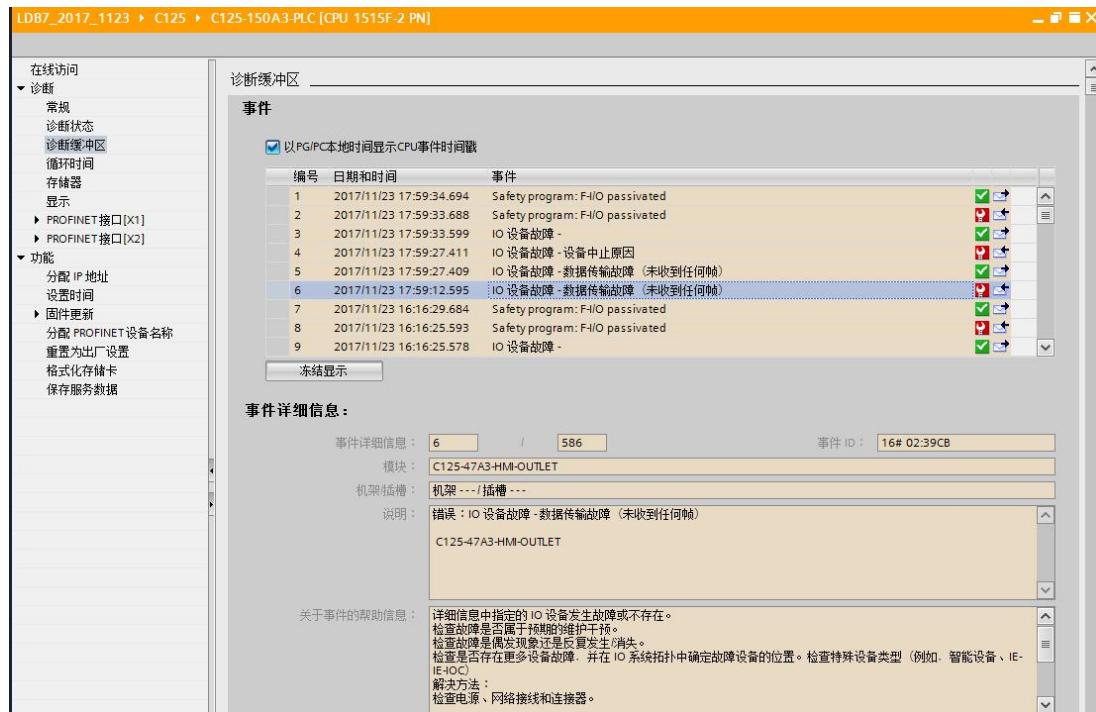
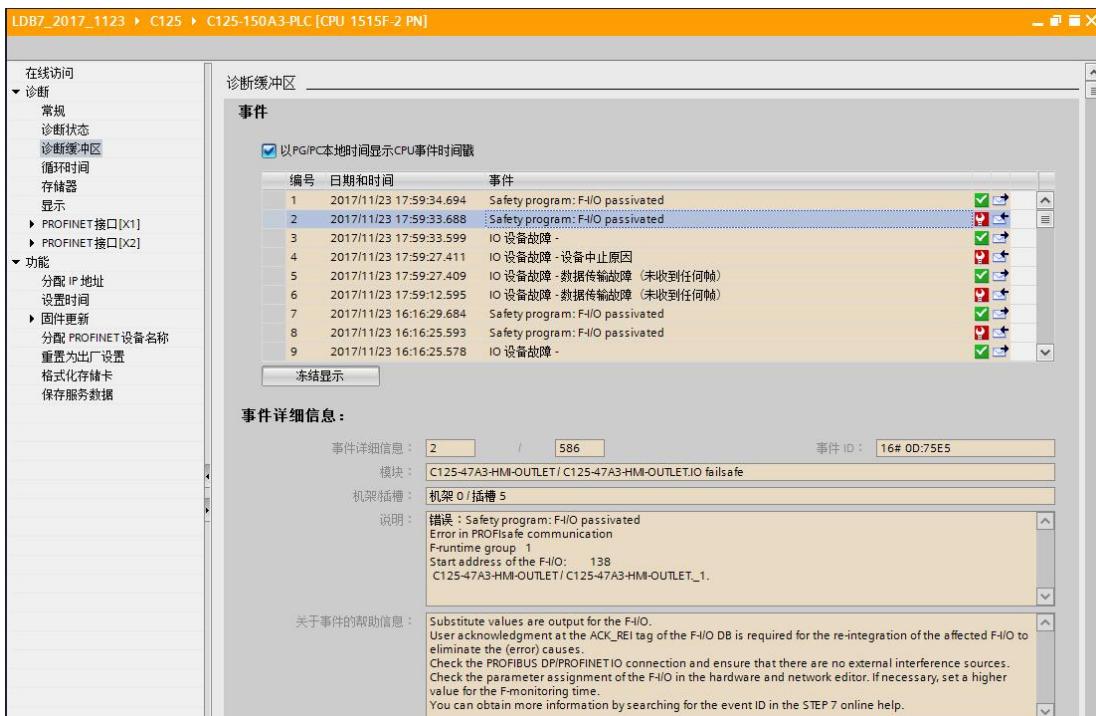
图 5 CPU 的在线诊断信息-01

图 6 CPU 的在线诊断信息-02

而导致 IO 出现丢失的可能情况，应该很大程度上与网络参数设定有关。因此，我们修改了相关网络参数来观察是否可能避免该情况的出现。之后，一直到 24 号上午，125 号站都没有再出现之前类似的问题。而之前，125 号站的该 KTP700F 几乎每天都会出现通讯中断的问题。
