## 1. 故障现象

马保通讯正常，能启停，能切换远程就地模式，能读到电流、诊断等数据。

就是 option 那三个块一直在就地模式。

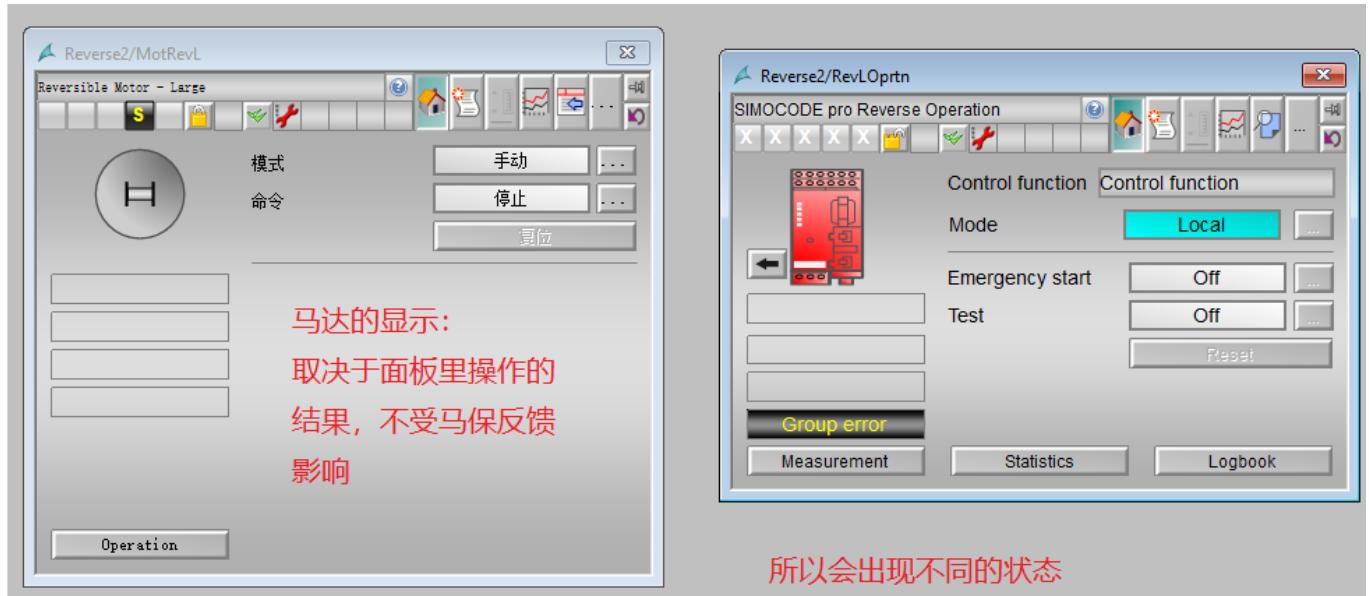
不一致的原因如下：

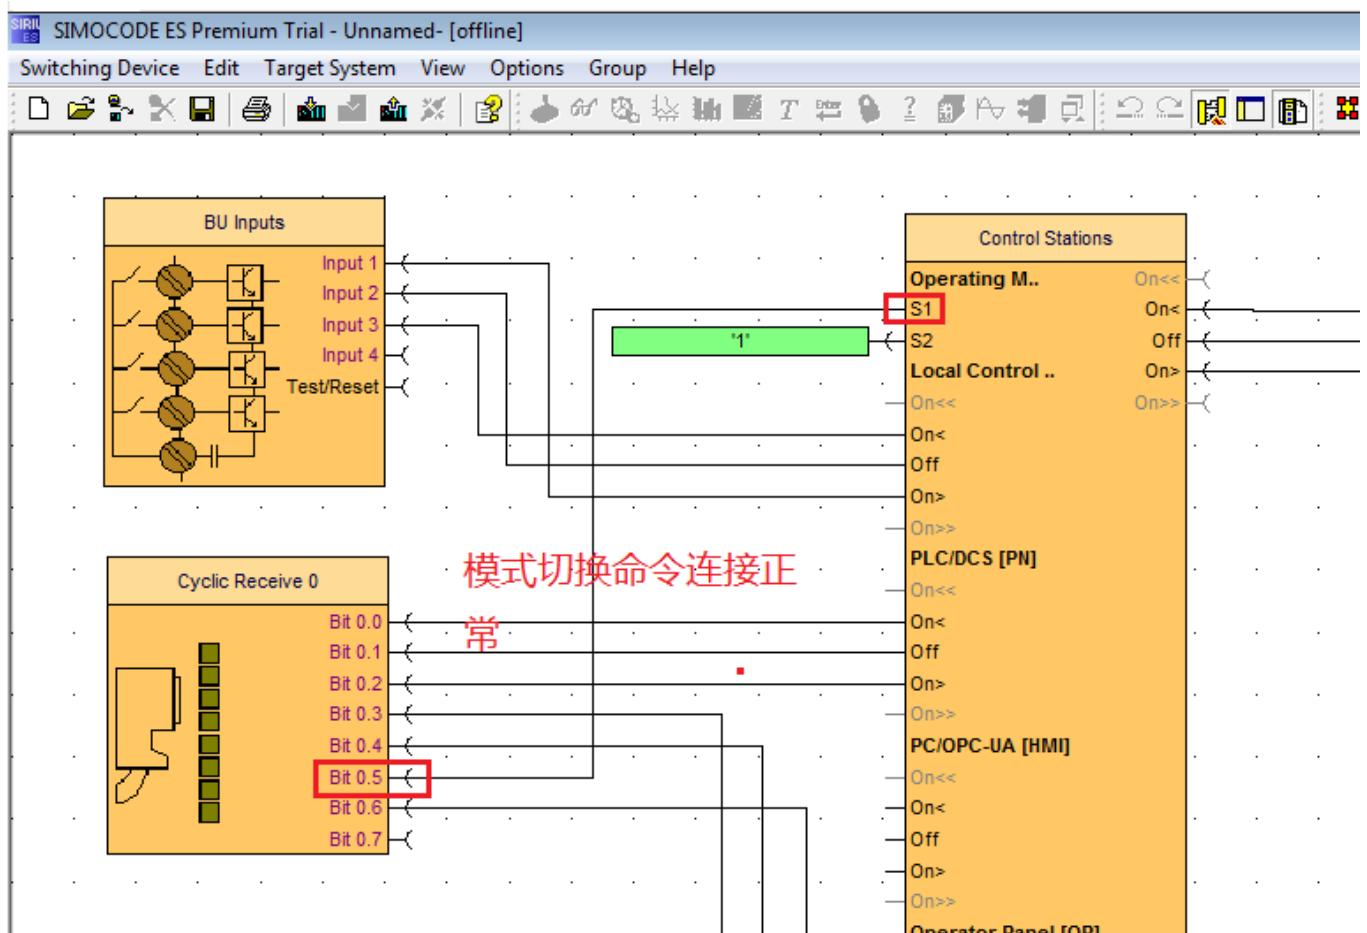
检查马保的配置文件，没有发现异常'

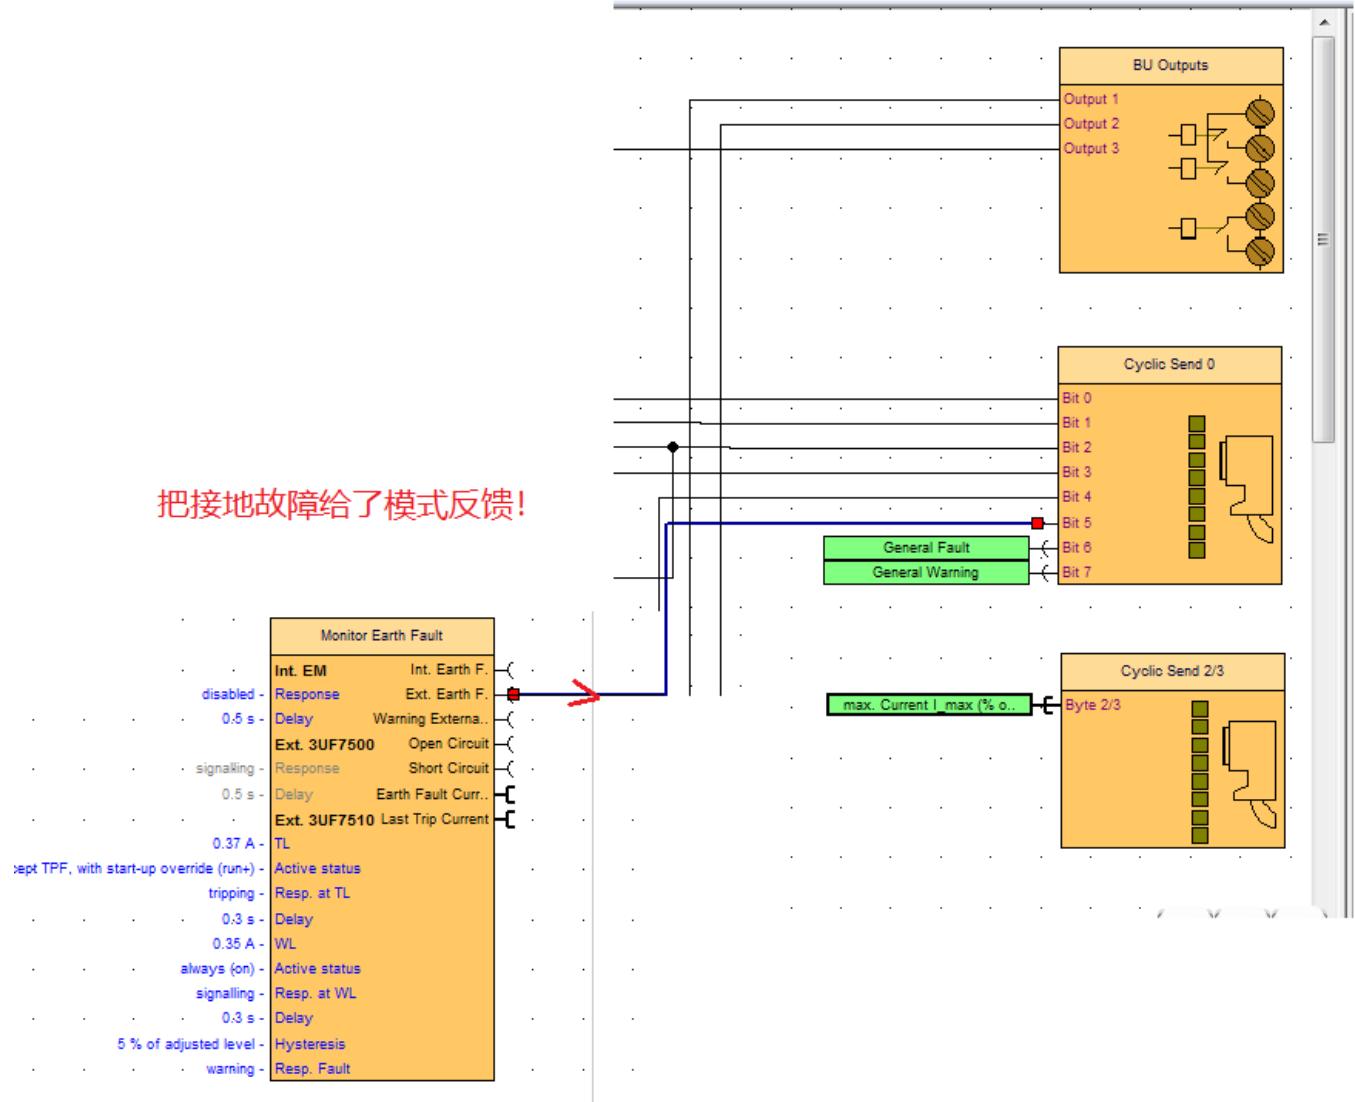
检查反馈，发现模式的反馈不正确，把接地故障接到了 bit 0.5,如下所示：

把接地故障给了模式反馈!

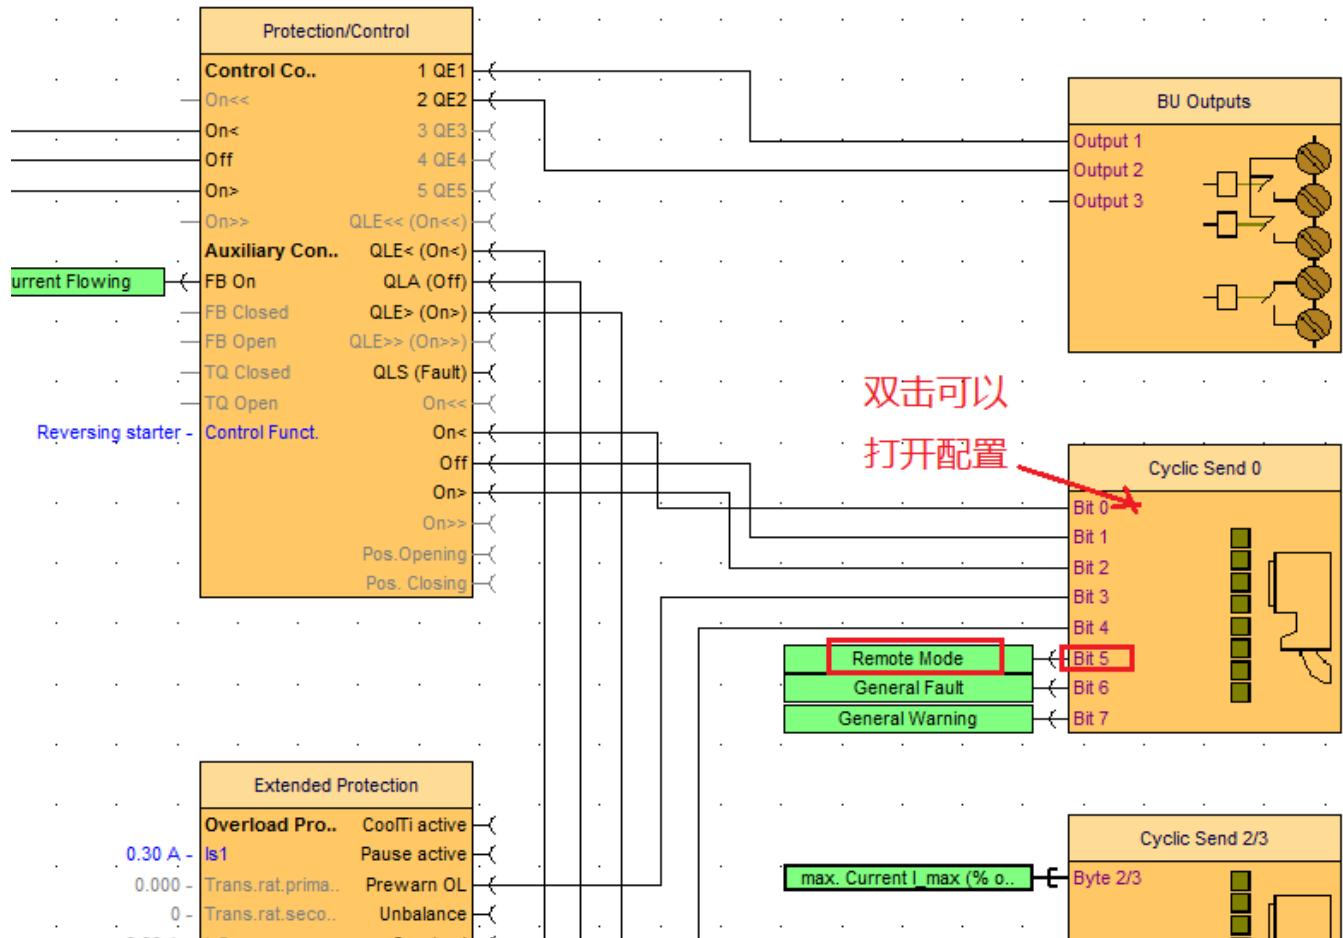
正确的接法应该是如下所示：

建议参考上图修改后再测试。
