要将 STEP7 项目 S7-400 CPU 移植成 S7-1500 CPU。

第一步在将 STEP7 项目移植成 TIA 后正常，第二步在向 S7-1500R 移植中报错，FB41 PID 块不能移植。

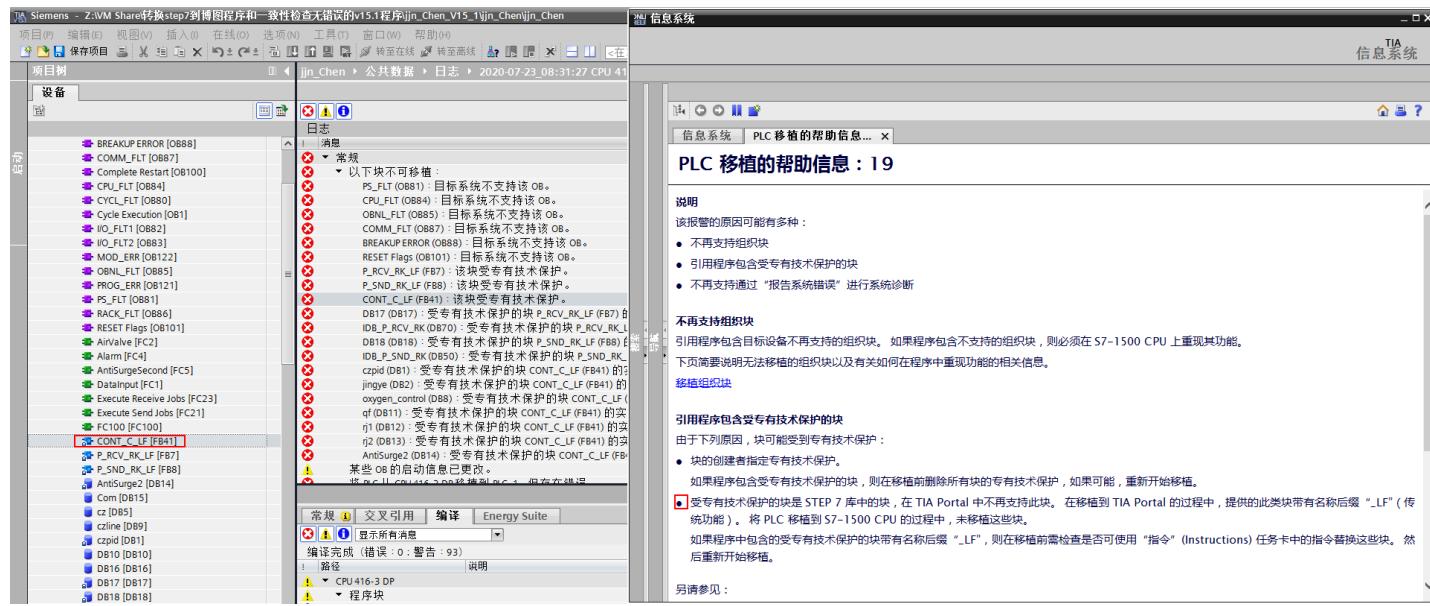
图 1

查看帮助，首先 STEP7 库中的块如果 TIA 不再支持会将块名后加_LF（见图 1，右侧最下）。

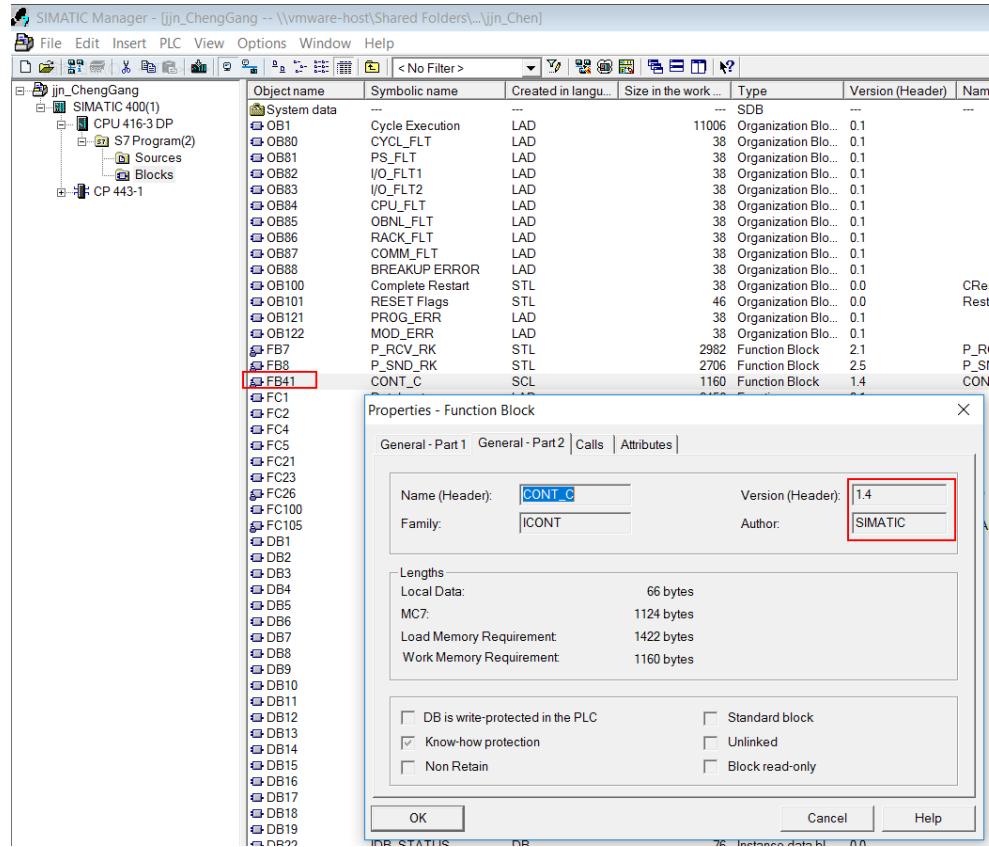
检查项目发现移植到 TIA 后的 S7-400 项目中 FB41 就被加上后缀 _LF。问题应该出现在 STEP7 到 TIA 的移植过程。
查看 TIA 中 FB41 指令版本 v1.5，STEP7 中客户的项目里是 v1.4（见图 3），库文件中 v1.5（见图 4）。

图 3 客户项目中使用的 FB41 版本

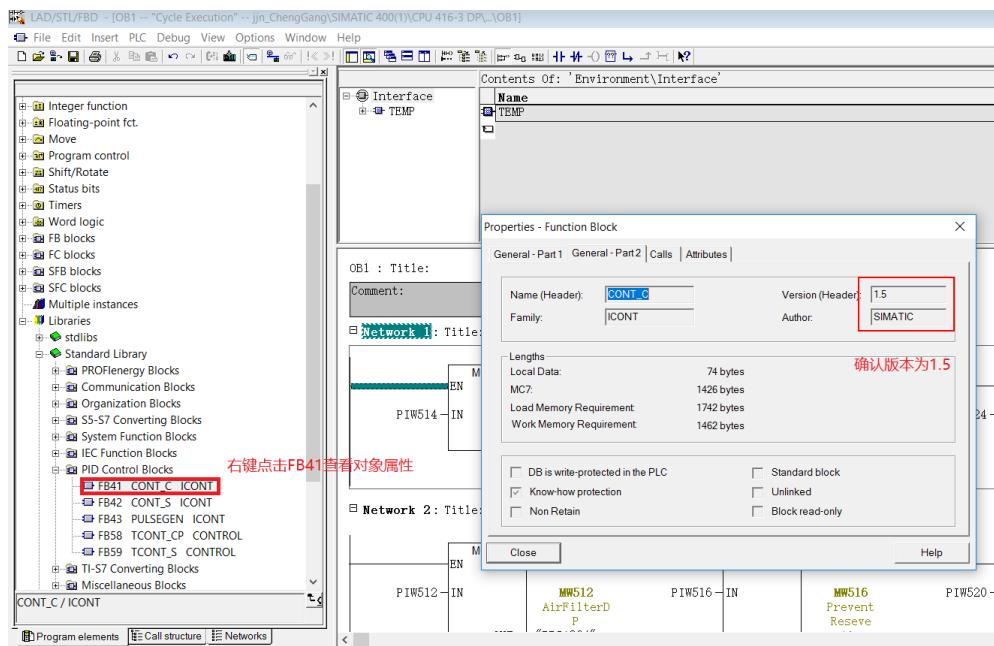
图 4 STEP7 库中使用的 FB41 版本

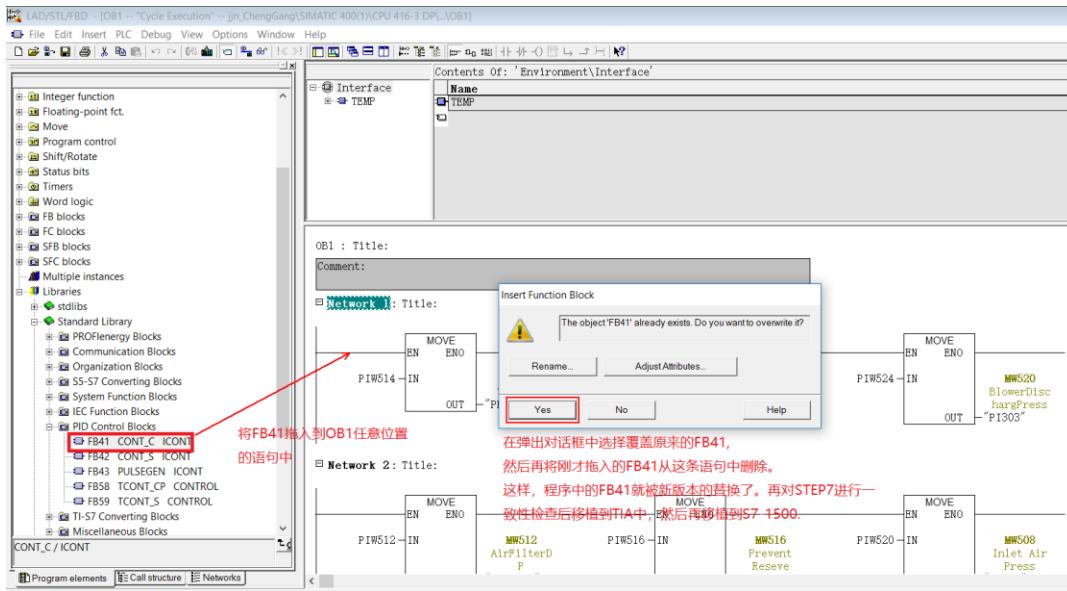
图 5 替换客户项目中的 FB41

1、将客户项目中的 FB41 替换成库文件的 FB41 版本 v1.5，见图 5。

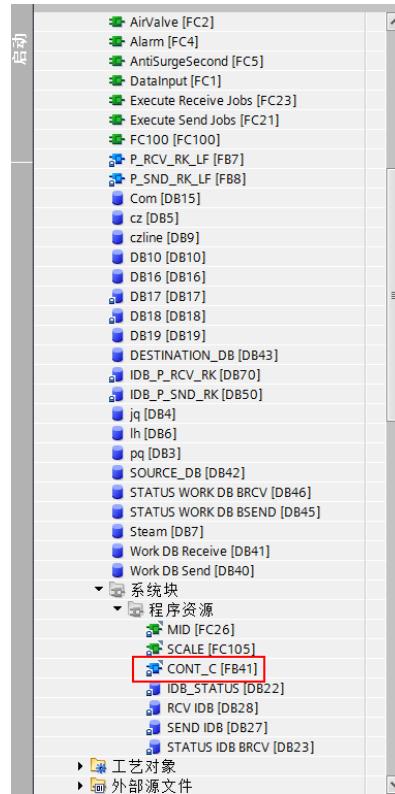
图 6 移植后 FB41 不再带 LF 后缀

2、在将 STEP7 项目移植到 TIA, FB41 直接出现在系统块文件夹下而且不再有后缀_IF, 说明移植正常, 见图 6。之后再将 S7-400 移植到 S7-1500 操作后, 之前关于 FB41 不能移植的报错消失。
