SITRANS P DSIII PA 通讯诊断的各种情况

1, GSD 文件相关问题

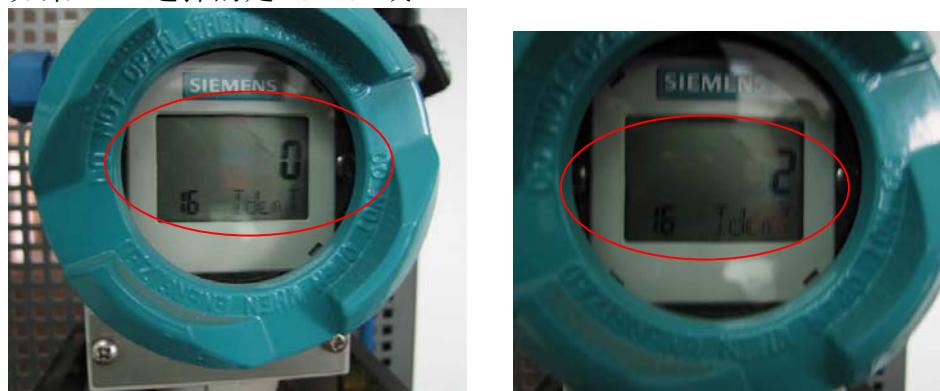
如果 M16 选择的是 0, 2, 或 128

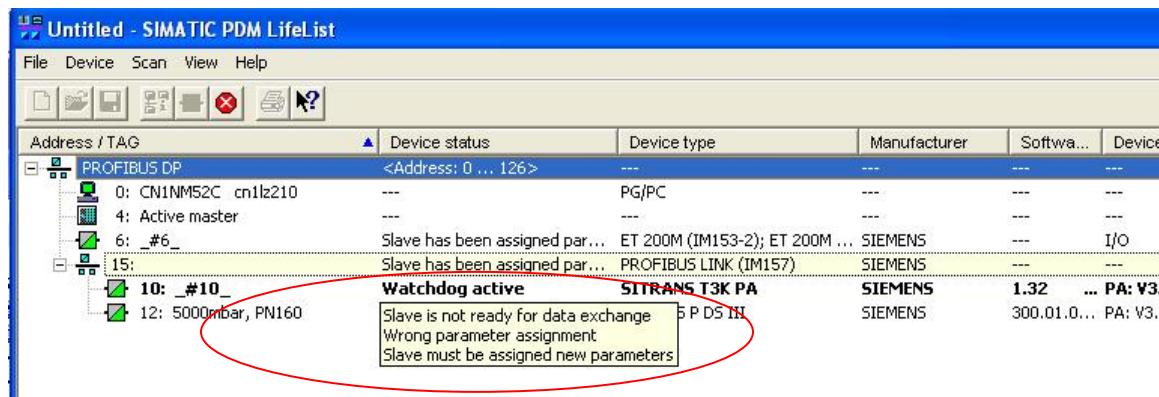
则通过 SIMATIC PDM 诊断信息如下

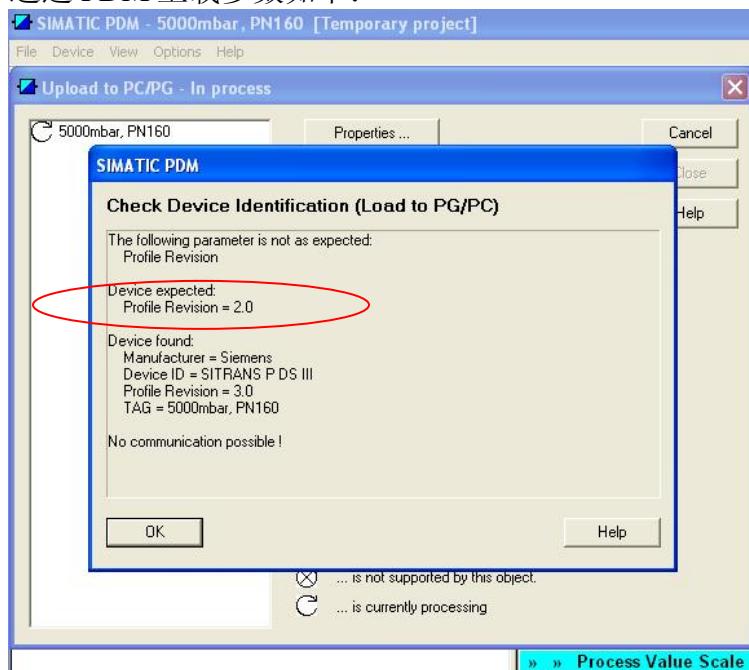
通过 PDM 上载参数如下：

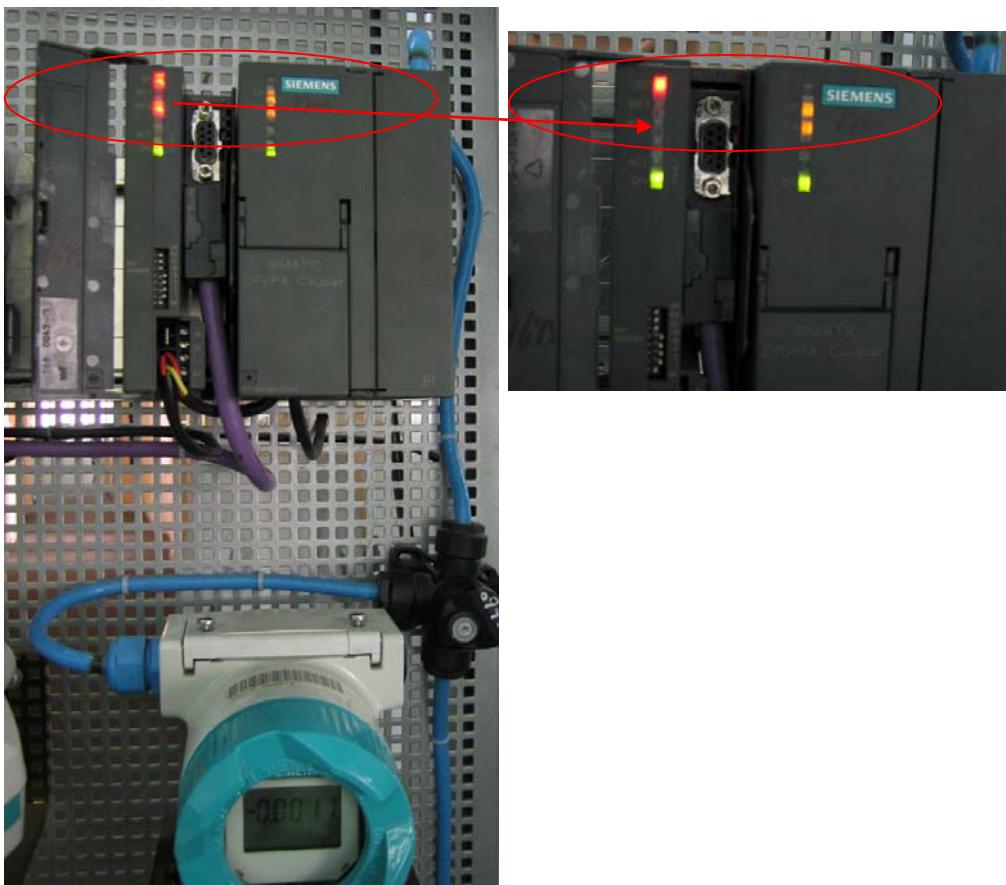
DP Link 灯如下，BF2 灯闪烁（备注：此时 DP/PA Coupler 的 DP 黄灯常亮，PA 黄灯闪烁，主要是由于另一台 PA 温度变送器在正常工作。压力变送器通讯已经断开，以下情况雷同）

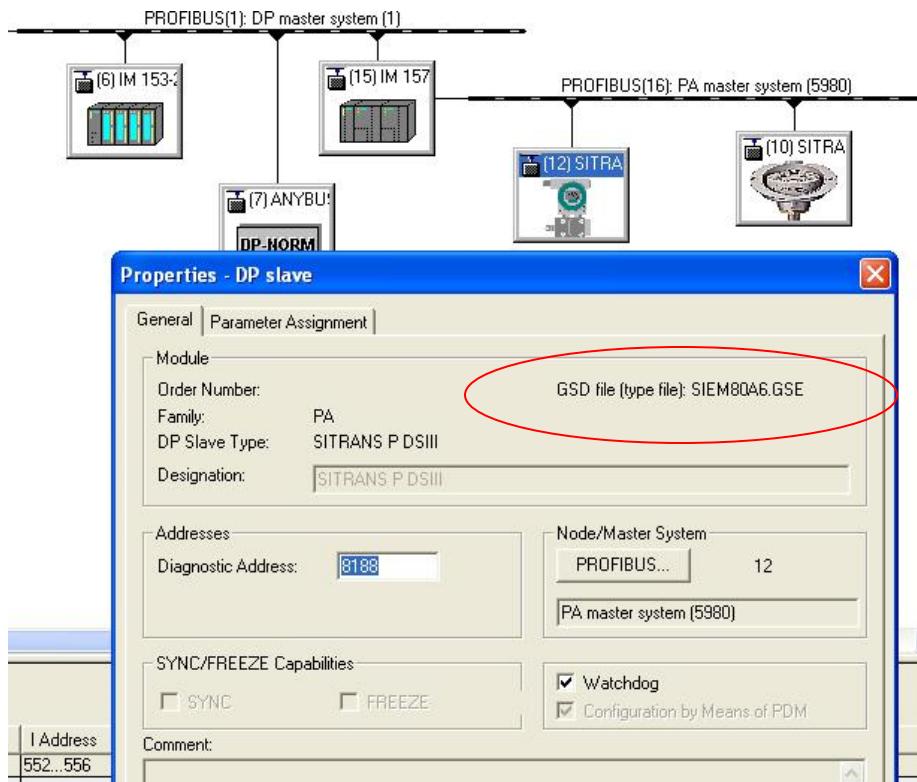
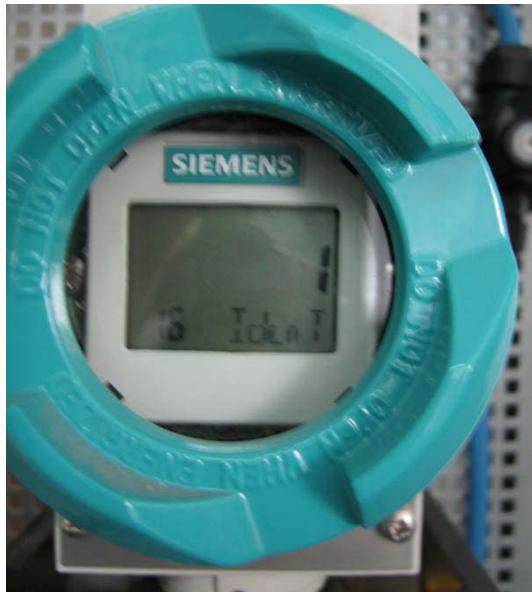
因所用 GSD 文件为 siem80A6.gsd

所以需要将 M16 设置为 1

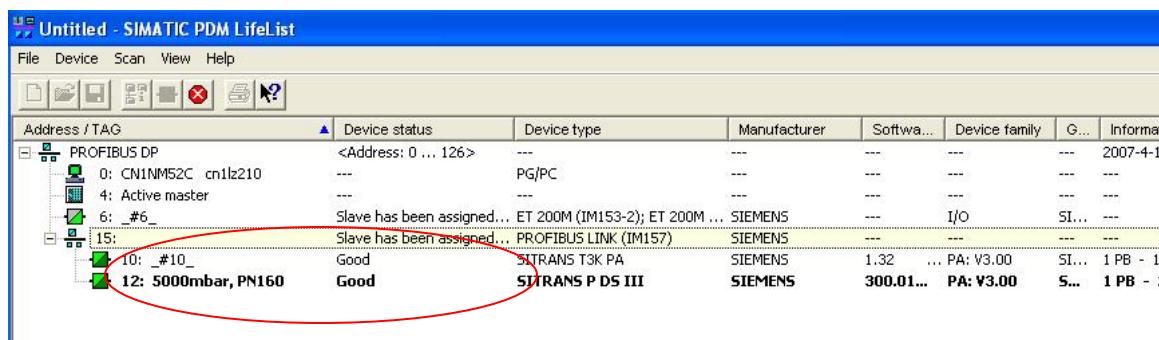
诊断通讯正常

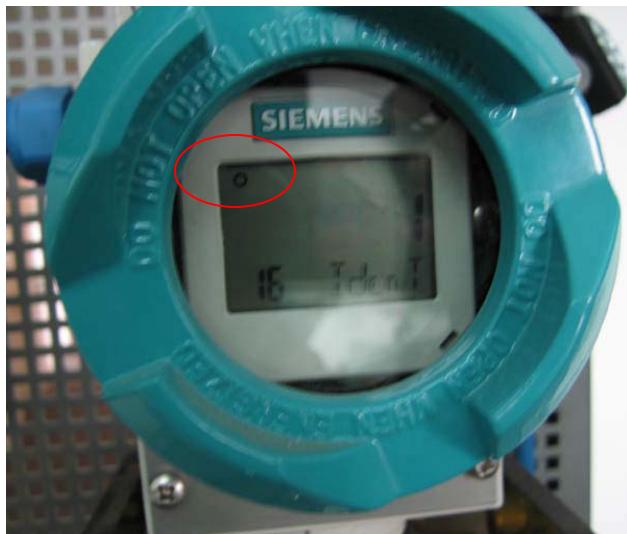
此时有一个正在通讯的“圆圈”一直存在着，而非闪烁

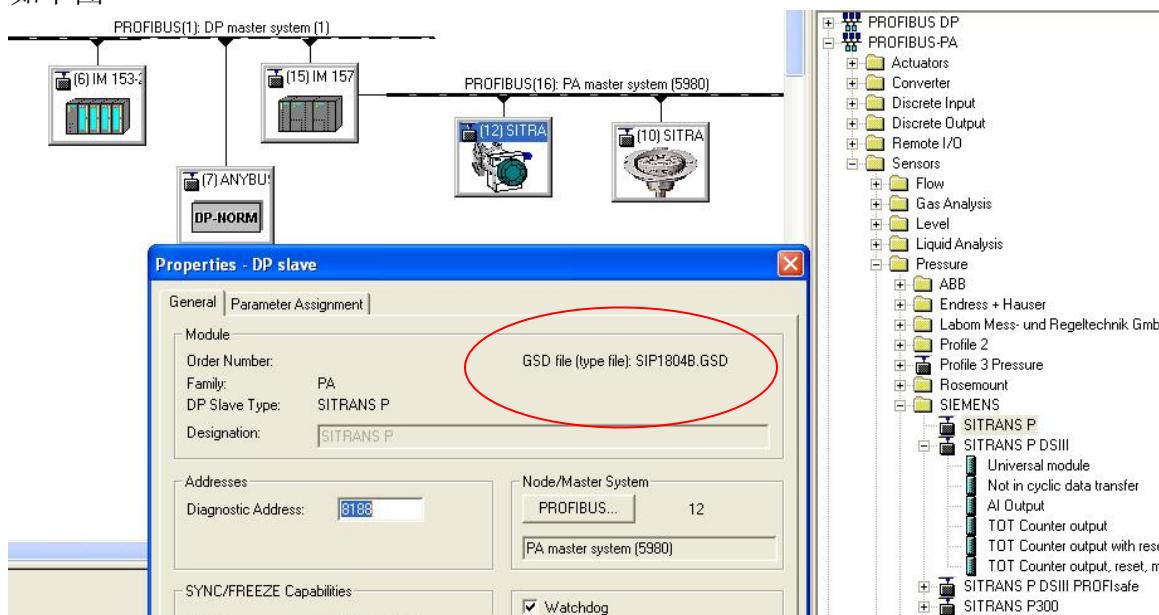
如果使用 GSD 文件为 SIP18048.GSD

如下图

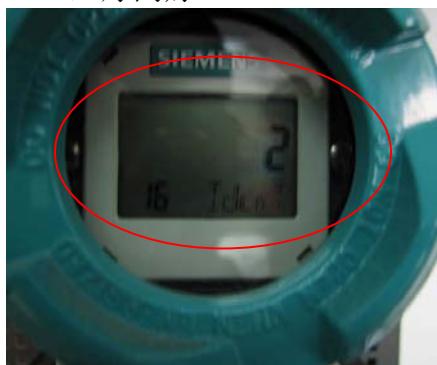
因所用 GSD 文件为 SIP1804B.GSD

所以需要将 M16 设置为 2 (如果 M16 依旧是 1 的话, DP LINK 的 SF 红灯常亮, BF2 红灯闪烁。)

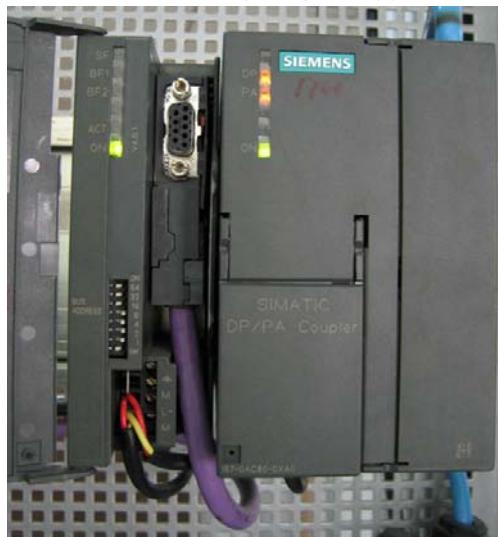
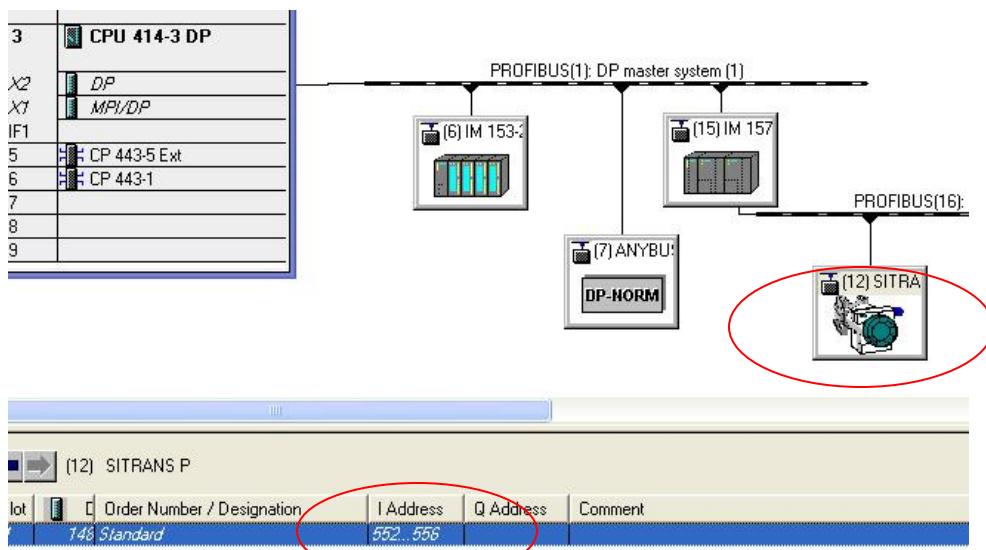
此时通讯一切正常, 状态灯如下:

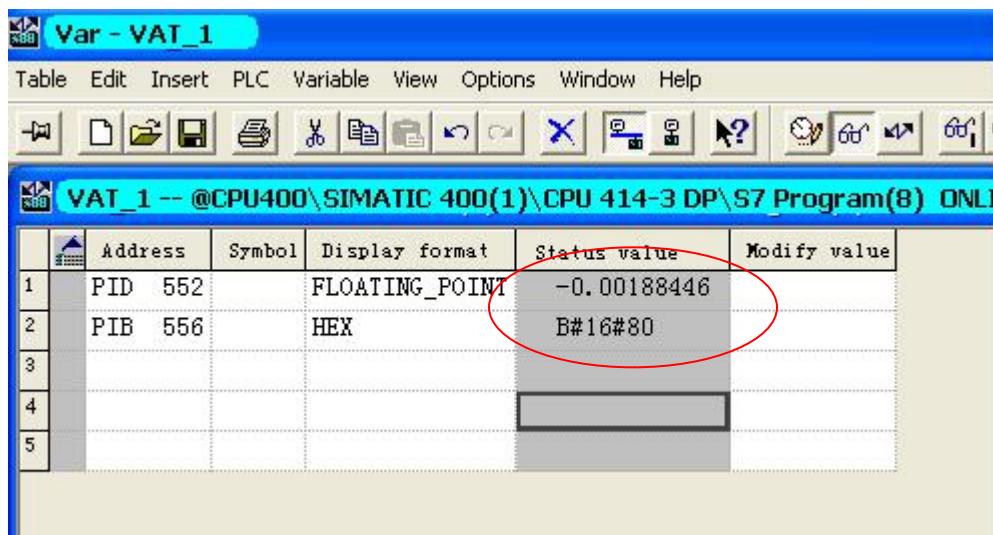
此时通过 STEP 7 读取压力值及仪表状态如下：

状态位 PIB 556 为 80，表示仪表工作正常。

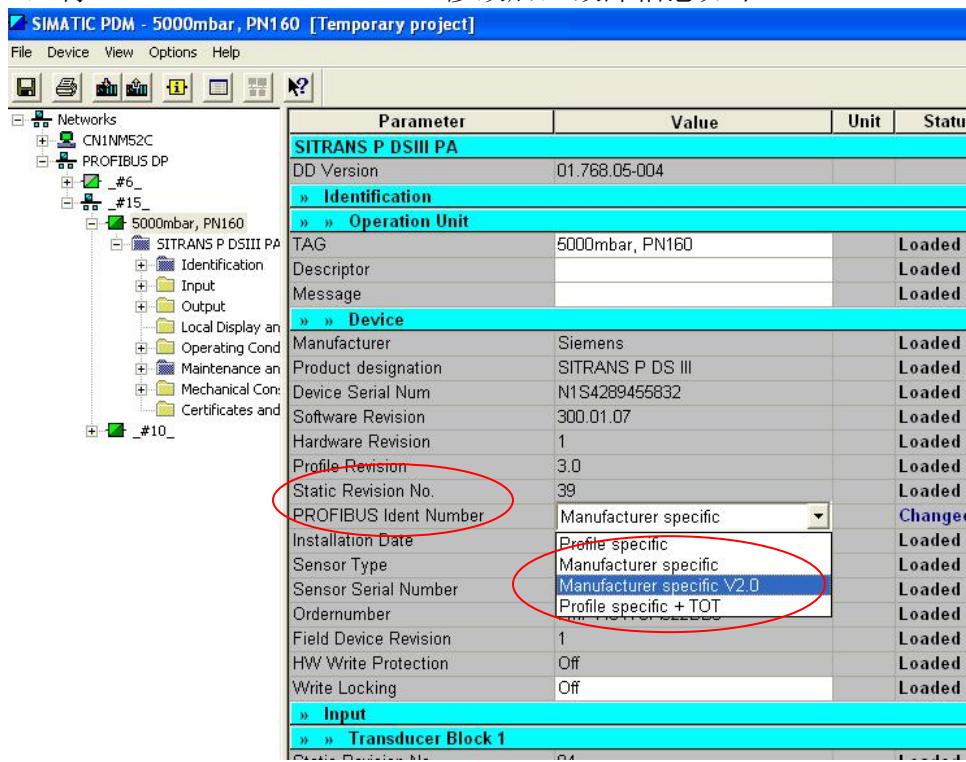
2，将 PROFIBUS Ident Number 修改后，故障信息如下：

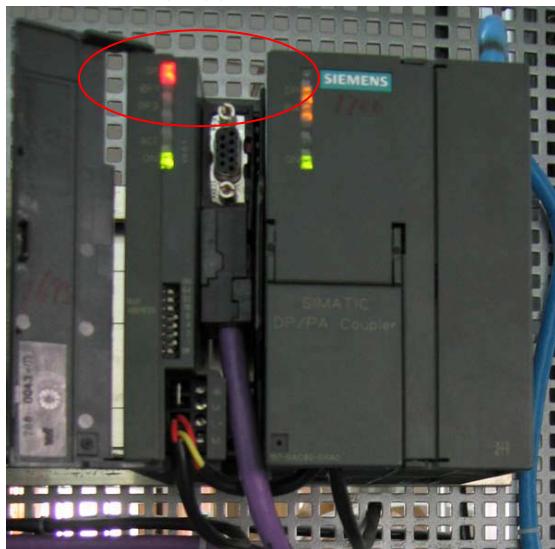
DP Link 指示灯如下：

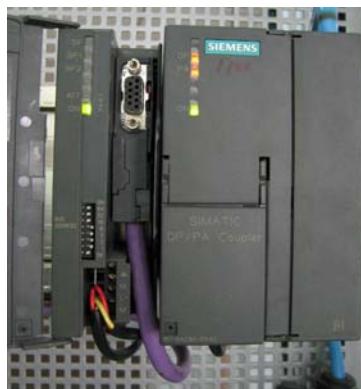
然后将 PROFIBUS Ident Number 修改为默认 Manufacturer specific 后，下装到仪表中。

则一切通讯正常
