# SINUMERIK 模具加工应用包 ——拉丝问题处理方法

## SINUMERIK 828D / 840D sl

模具加工中典型问题“拉丝现象”的分析与处理办法

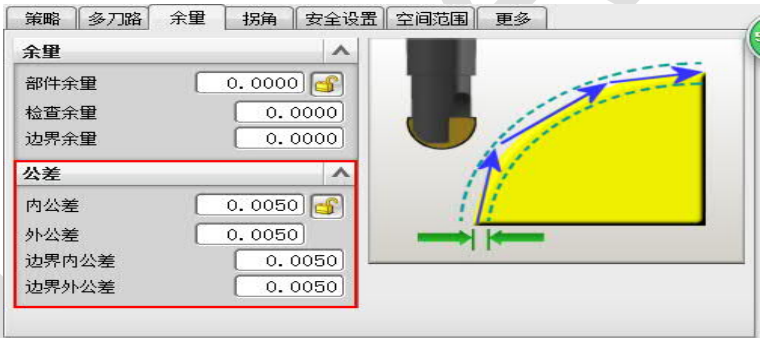
程序精度

程序公差大容易导致产生不理想的点位，在加工时就会产生因这些不理想点位导致的振动，从而影响表面质量；因此，程序编写时应采用合适的公差，如公差 1 $\mu$

三轴加工程序，直线轴（X，Y，Z）的数据精度至少要保证小数点后 4 位

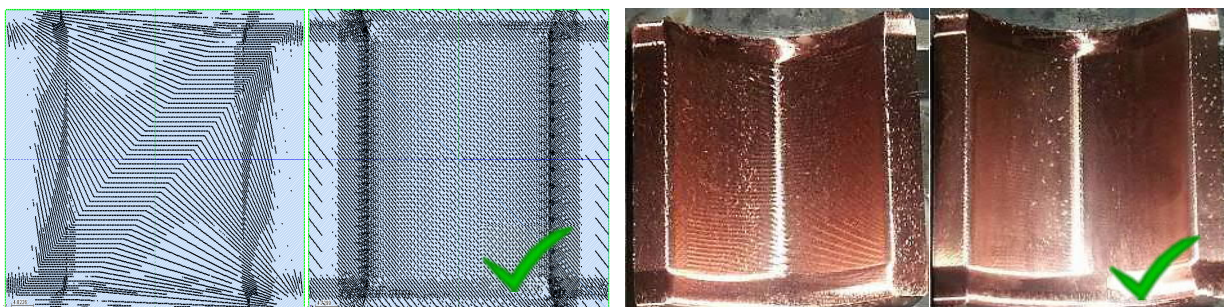
一个好的加工程序的点位分布应该是均匀的，越均匀的点位分布对加工越有利于表面质量

- 如果暂时无法修改刀路、程序等，可使用 Top surface 代替 Advance surface 进行切削，TS 会对程序中的不理想的点位、刀路进行重新优化，但解决问题的根源还应是良好的点位分布及刀路。

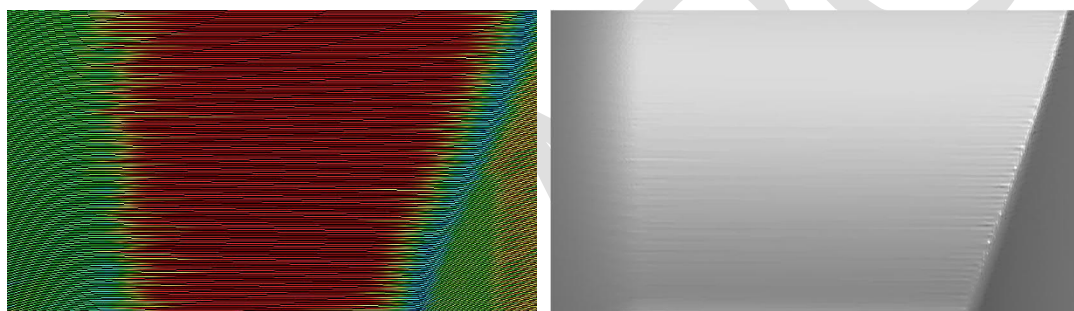
不理想的 cycle832 公差，及轴的加速度（加加速度）在曲率变化大的加工区域会导致速度（加速度）突变，不恒定的加工速度对表面质量影响极大，这也是导致拉丝的重要原因之一。

可通过调整加工公差、三轴加加速度 Jerk，使加工速度更加趋于一致，避免降速或突然加速的情况发生。

公差通过 Cycle832 进行设置，三轴加加速度 Jerk，通过三轴的 MD32431 设置；

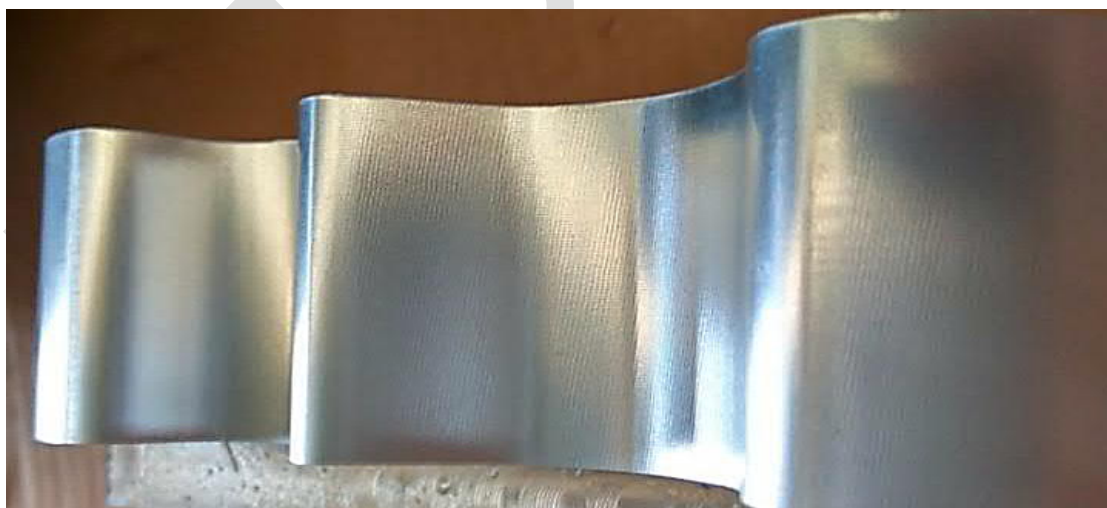
现象描述：在曲面爬坡过渡处有类似“拉丝”的现象。

冷却液中有杂质

解决方法：更换冷却液，更换冷却液后，“拉丝”现象消失
