SINUMERIK 模具加工应用包

--水波纹/明暗纹处理办法

SINUMERIK 828D / 840D sl

模具加工中典型问题“水波纹”/“明暗纹”的分析与处理办法

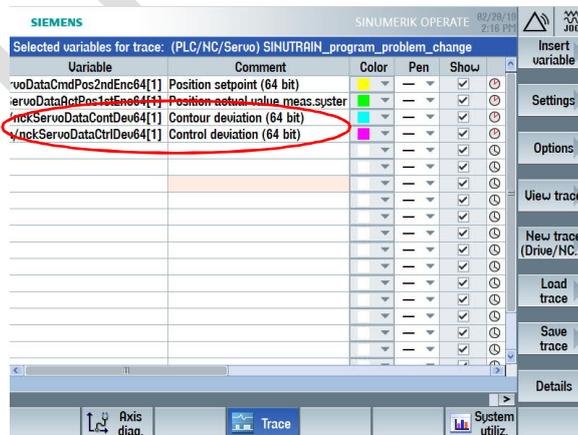
- 通过 HMI 上的跟踪功能或调试软件 SINUMERIK commissioning 监控轴的轮廓偏差 (contour deviation) 和控制偏差 (control deviation)，从而找到振动频率。

- 从轮廓偏差曲线（浅蓝色）和控制偏差曲线（紫色）都可看出在轴加减速过程中存在明显的振动。
- 使用软件中的标尺测量，可得到振动周期为 0.075 秒，通过计算可得振动频率为 13.33Hz

修改参数：

- MD32400=1，激活加减速滤波器
- MD32431=0.075，设入测出的振动周期时间

添加该滤波器后，可看出振动得到了明显抑制。

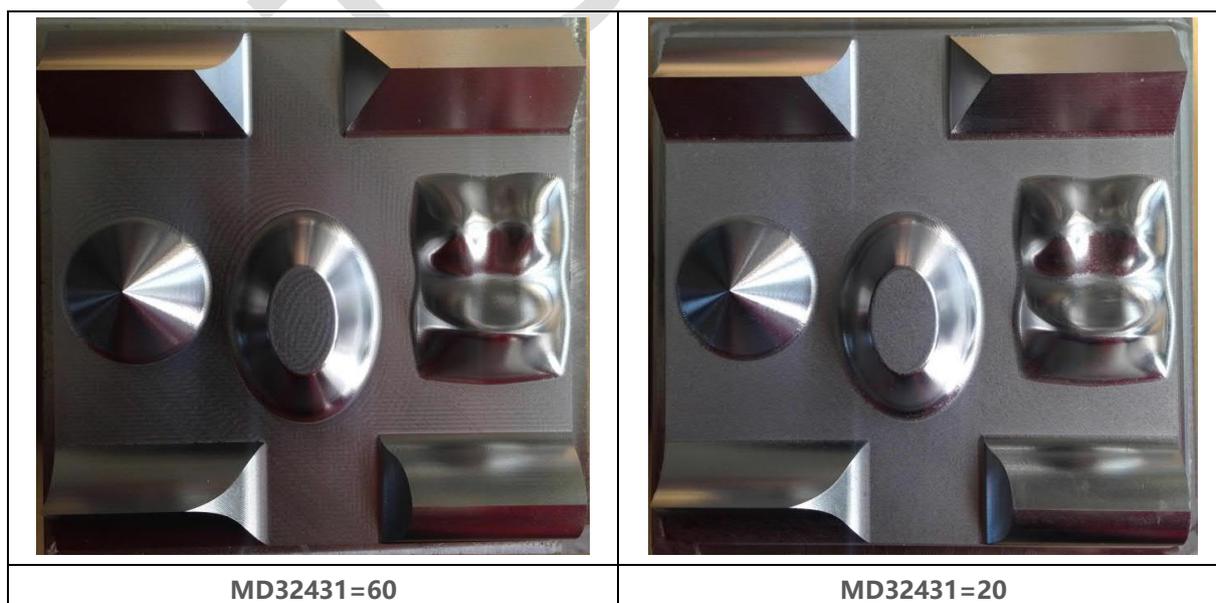
例 1:

如下图所示，在工件表面有类似“水波纹”的纹路，尤其是在凸台周围，沿着凸台轮廓像水波一样散开的纹路。

分析原因：机床加速度相关参数设置过大，导致机床在加工过程中产生振动，尤其是 Z 轴在上下运动中产生振荡，从而产生“水波纹”。

解决办法：降低 MD32431/MD32432 参数设置。对于精加工，MD32431[4]建议小于 20，机床振动越厉害此值设置应越小。
