# 铣削加工典型问题分析 --竖纹

SINUMERIK 828D / 840D sl

铣削加工典型问题分析“竖纹”的分析与处理方法

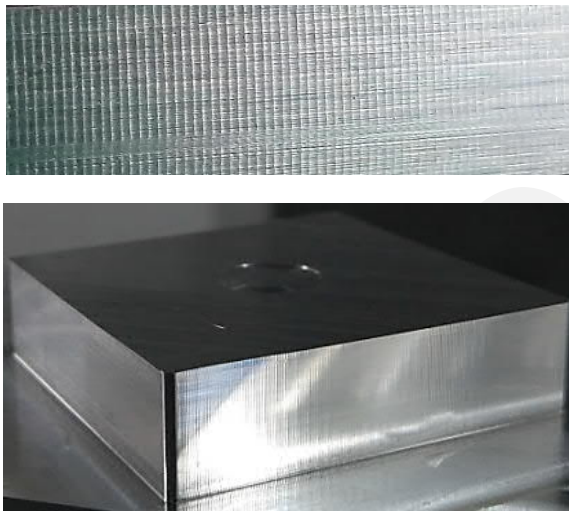
侧刀铣削时，因机械传动、主轴、刀具、工艺、驱动调整等因素，导致切削面出现各种规则或不规则的竖纹，或其他表面问题。

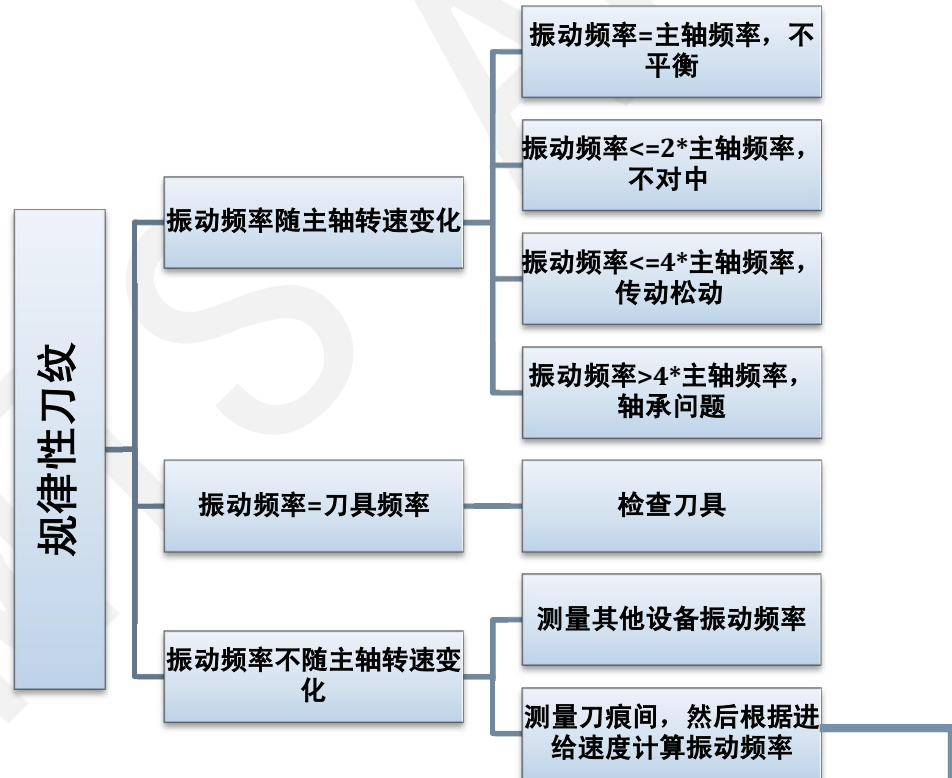
首先测量并计算频率

主轴频率(Hz)=主轴转速(r/min) / 60;

铣刀频率(Hz)=主轴频率 \* 刀具齿数;

振动频率=进给速度(mm/min) / 60 / 振动间距

| 振动频率=主轴频率 | 主轴振动（主轴不平衡） |
| 振动频率=刀具频率 | 刀具问题 |
| 振动频率=其他频率 | 尝试测量其他设备振动频率，如油冷机、空调、主轴风扇等 |

例如：测量 10 条振纹长度 2.5mm，单条振纹 0.25mm，进给速度 F2000，则振动频率=2000 / 60 / 0.25=133Hz，

**设置所有轴 Jerktime，必须一致！**

MD32410 \$MA\_AX\_JERK\_TIME=1/振动频率(S)

MD32400=1，激活jerktime 功能

MD32402=2，滤波器类型为平均值

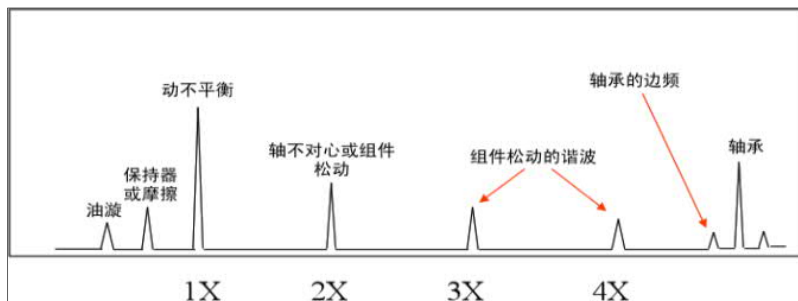
振动频率随主轴转速变化:

- 振动频率=主轴频率, 不平衡
- 振动频率 $\leq 2$ \*主轴频率, 不对中
- 振动频率 $\leq 4$ \*主轴频率, 传动松动
- 振动频率 $> 4$ \*主轴频率, 轴承问题

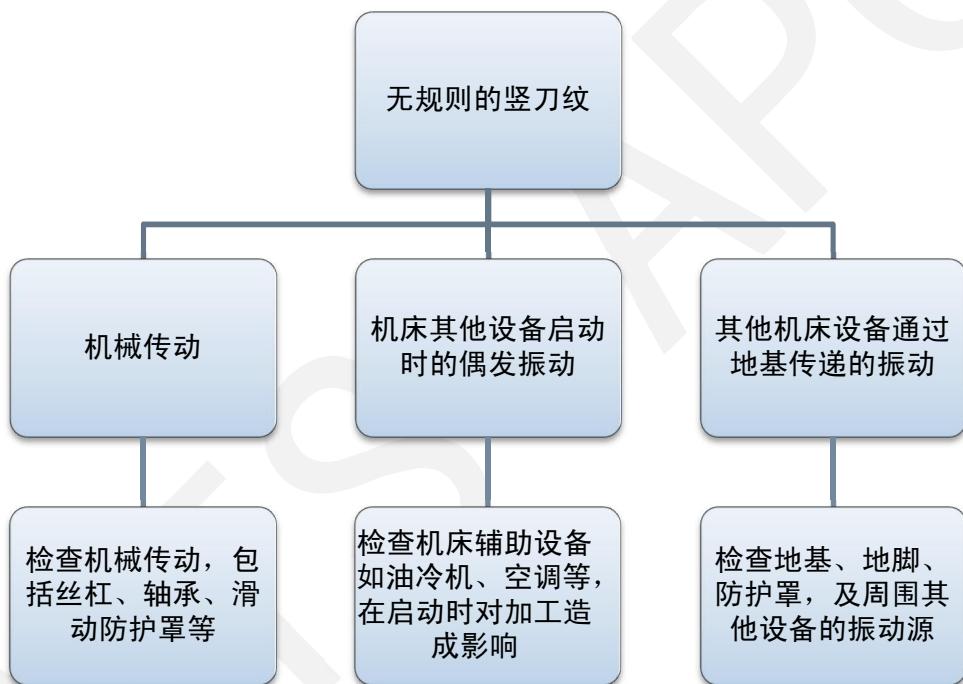
## 4.2 无规律的竖刀纹

对于无规则的刀纹, 原因来源分析:

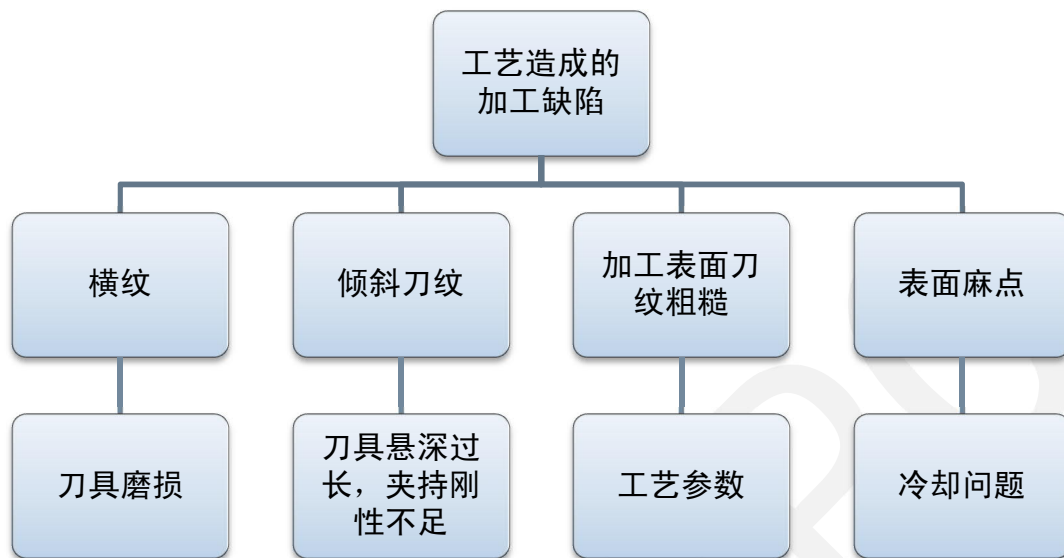
- 横纹主要是刀具问题，刀刃磨损或者崩刃导致；
- 倾斜刀纹：刀具悬深过长，夹持刚性不足，刀具悬伸尽可能小，夹持精度尽可能高，刀尖在加工时总跳动量是由主轴、基础柄、夹持端、夹套及切削刀具累积的结果

钢制刀具，悬深  $L \leq 4 \cdot D$

硬质合金，悬深  $L \leq 6 \cdot D$

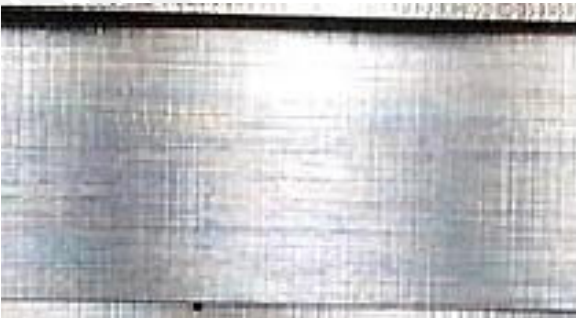
| 现象描述 | 立式加工中心立铣刀加工侧壁，产生了加工表面倾斜振纹的现象，效果如图 5-7 |
| 分析 | <p>导致该问题的主要原因来自于机械影响，由于加工中刀具摆动过大，产生加工刀纹和振动不平行于加工表面，从而产生了加工表面倾斜振纹的现象。</p> <p>一般的影响因素：1，主轴刚性不够；2，刀具刚性不足过于伸长。</p> <div style="display: flex; align-items: center;"> <div style="margin-left: 20px;"> <p>一般情况下，在保证正常加工的情况下，刀具悬伸尽可能小，夹持精度尽可能高；</p> <p>刀尖在加工时总跳动量是由主轴、基础柄、夹持端、夹套及切削刀具累积的结果；</p> <p>钢制刀具，悬深 <math>L &lt; 4 \cdot D</math></p> <p>硬质合金，悬深 <math>L &lt; 6 \cdot D</math></p> </div> </div> |

| 解决方法 | <p>调整刀具悬深，或更换夹持刚性更好的刀柄。</p> <p>下图为更换刀具后切削效果</p> |

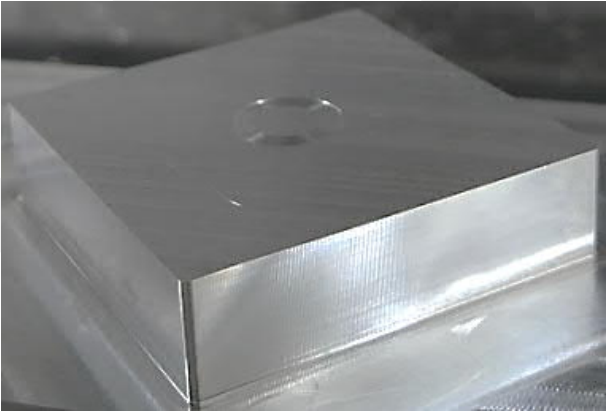
| 现象描述 | 立式加工中心铣方形的侧边，当两轴插补时，在侧边上有明显的竖楞。 | | | | | | | | | | | | | | | | | | | | | | | | | | | | | | | | | | | | | | | | | | |
|---|---|---|---|--|---|---|---|---|---|---|---|---|---|---|---|---|---|---|---|---|---|---|---|---|---|---|---|---|---|---|---|---|---|---|---|---|---|---|---|---|---|---|---|
| 问题图示 |
