# 铣削加工典型问题分析 --刀圈痕

SINUMERIK 828D / 840D sl

铣削加工典型问题分析“刀圈”的分析与处理方法

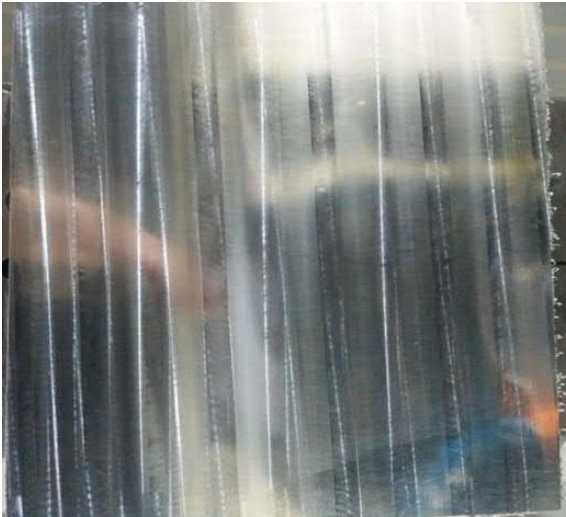
| 现象描述 | 用立铣刀加工平面，效果较差，产生刀圈 | |
| 分析 | <ul style="list-style-type: none"><li>● 主轴自身跳动及刀摆；</li><li>● 机床由于地基或地脚问题导致的本体震动；</li><li>● 刀具自身问题；</li><li>● Z 轴的刚性或平衡缸问题导致震动。</li></ul> | |

| 解决方法 | <p>此案例通过对以上原因的逐一排查，发现由于 Z 轴刚性问题导致，通过优化调整 Z 轴增益参数解决。</p> | |
