# 西门子触摸屏 TP1200 死机问题技术分析

## 现场实际情况

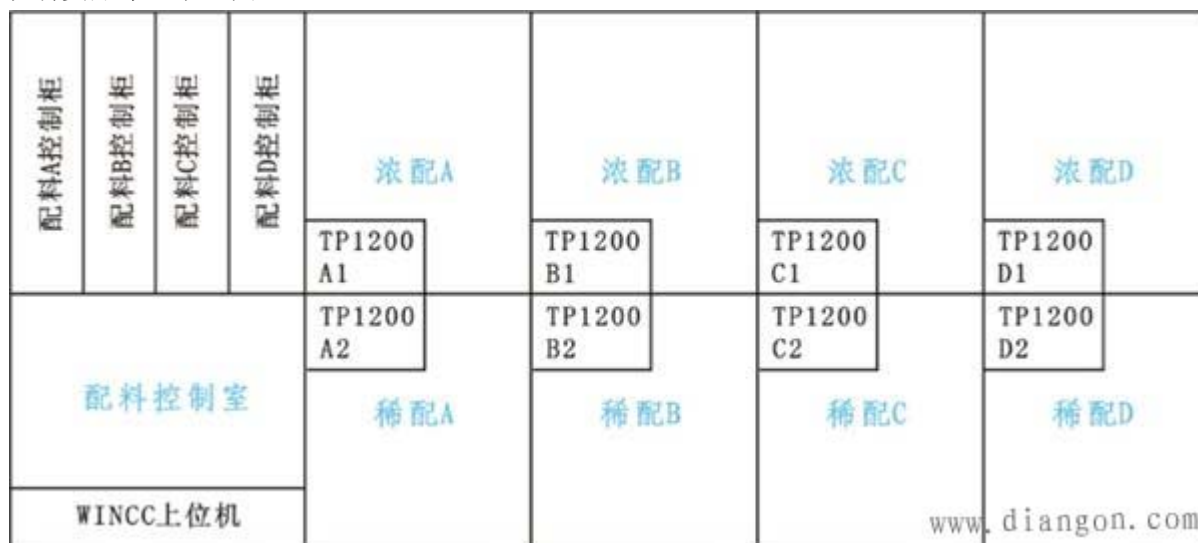
## 现场实际布置示意图

- 1、现场使用的[触摸屏](#)均为西门子精致型TP1200 触摸屏，现场共 4 套配液控制系统，每套配备 2 台TP1200，共 8 台。
- 2、这 8 台TP1200 触摸屏每台均有死机现象，死机后需重新上电后才能使用，每一台触摸屏一天都有多次死机现象发生，触摸屏离控制室远的愈加频繁。
- 3、8 台TP1200 触摸屏的其中一台业已更换过一台全新的同型号触摸屏，但更换后死机的故障现象依旧。
- 4、除频繁死机外，所有触摸屏还有触摸不良现象。
- 5、4 套配料系统共用一套上位机。

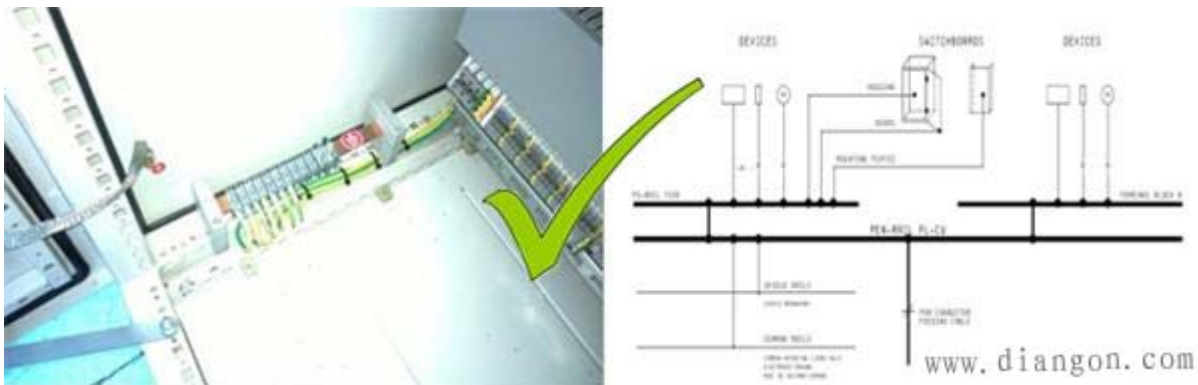
(5) 等电位联结电路

在空间上分开的设备组件之间可能产生电位差。这类电位差可导致数据电缆上出现高均衡电流，从而毁坏他们的借口。如果两端都采用了电缆屏蔽，并在不同的设备部件处接地，便会产生均衡电流。  
当系统连接到不同的电源时，可能产生电位差。

必须通过等电位联结消除电位差，以确保电气系统的相关组件在运行时不会出现故障。

- 当等电位联结导线的阻抗减小时，或者等电位联结导线的横截面积增加时，等电位联结的有效性将增加。
- 如果两个设备部件通过屏蔽数据电缆互连，并且其屏蔽层在两端都连接到接地/保护导体上，则额外敷设的等电位联结电缆的阻抗不得超过屏蔽阻抗的 10%。
- 等电位联结导线的横截面积必须能承受最大均衡电流。根据以往的经验，横截面积最小为 16mm<sup>2</sup> 的等电位联结导线效果最佳。
- 使用同或镀锌材质的等电位联结导线。在等电位联结导线与接地/保护导线之间保持大面积接触，并防止被腐蚀。
- 使用合适的电缆夹夹紧进入等电位联结导轨上的数据线屏蔽层。尽可能缩短hmi设备和等电位联结导轨间的电缆长度。
- 平行敷设等电位联结导线和数据缆，使其互相间隙距离最小。
