SITRANS LR200 测量石灰石浆液。安装位置如下图

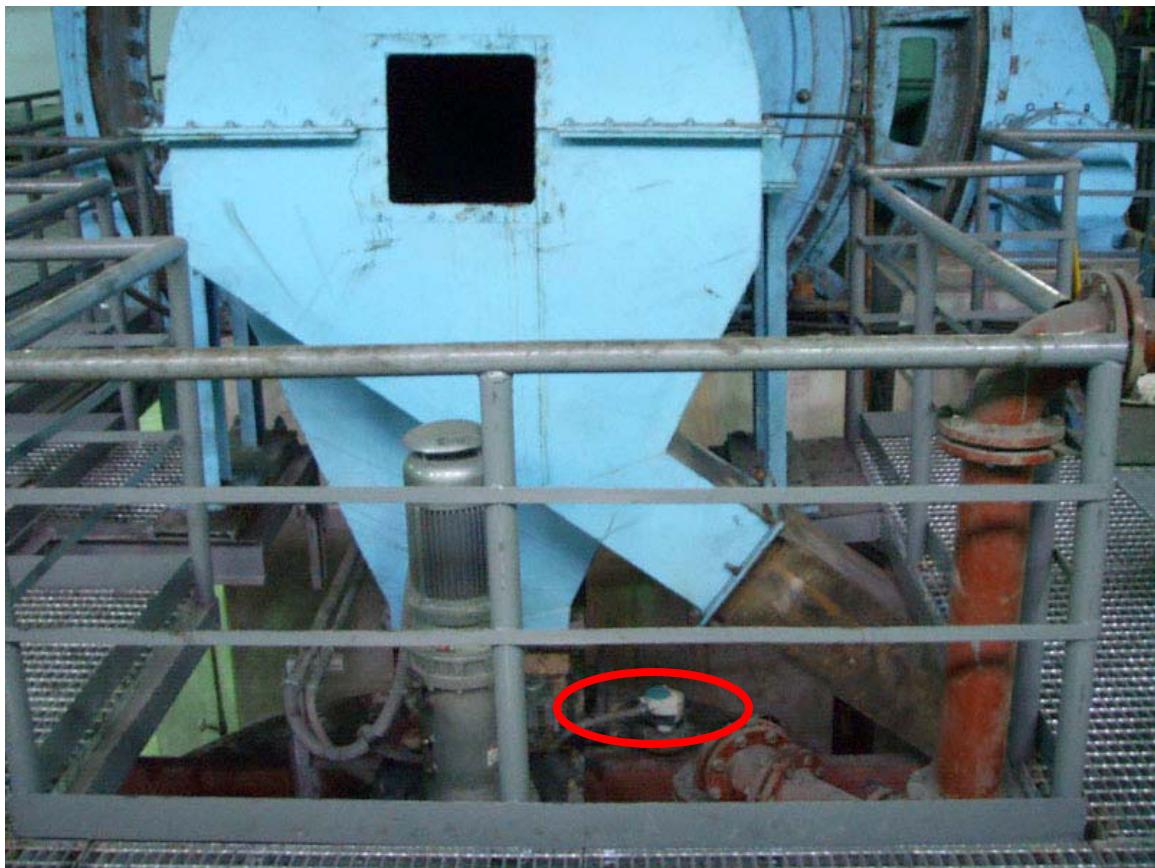
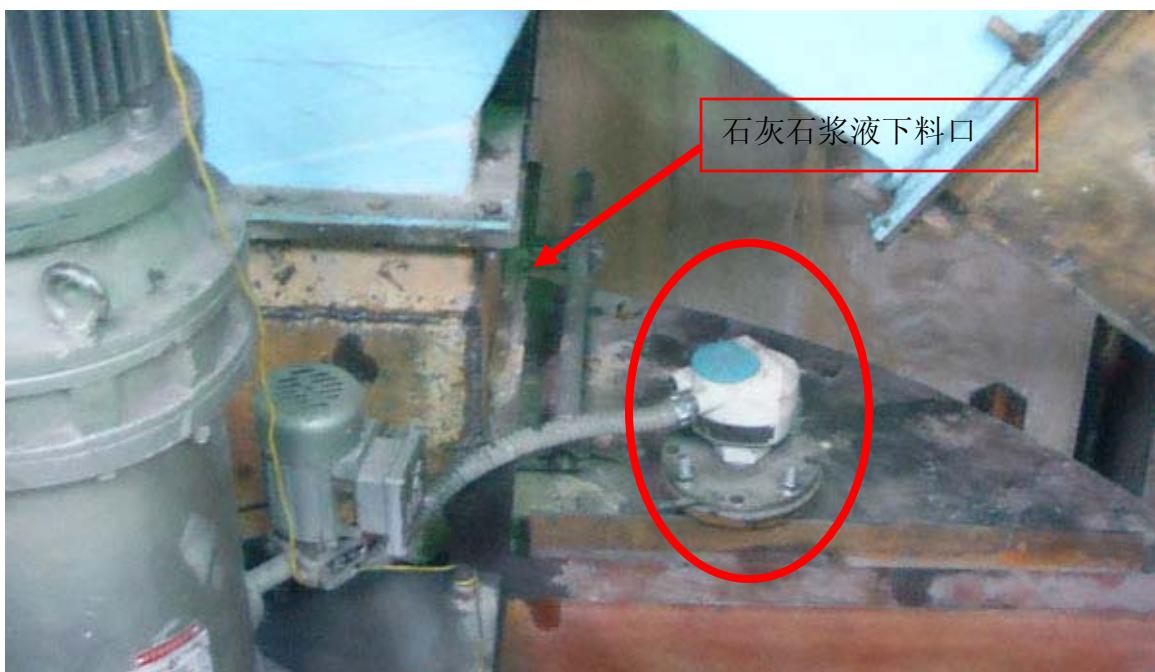
因 LR200 离下料口较近，所以在高液位时，容易粘附在 LR200 杆式天线上。所以建议更改安装位置。

（石灰石浆液有一定粘附性，密度为 1000 到 1500KG/m<sup>3</sup> 左右。且呈碱性。罐高为 2.7 米，实际料位最大距离为 2.3 米）

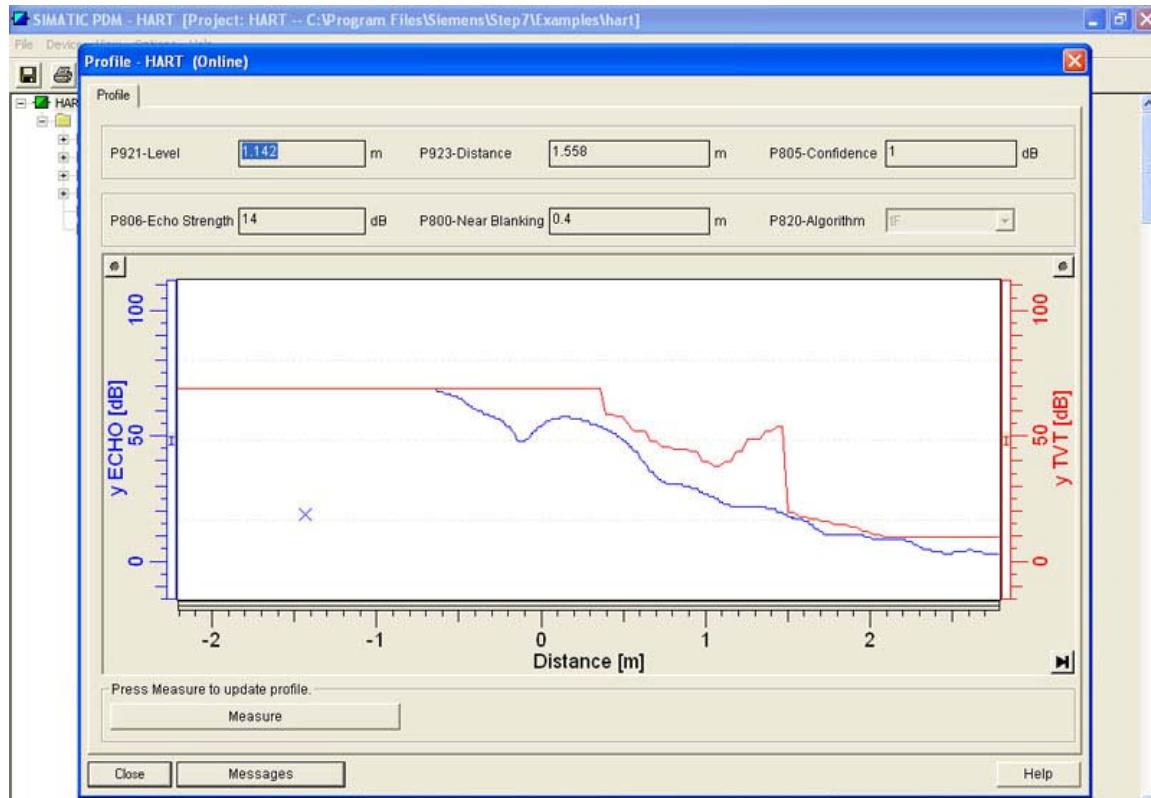
问题描述：物料始终显示 1.14 米左右。且显示失波状态。通过 PDM 软件察看波形图如下：

初步判断是挂料造成。

将 LR200 从灌顶取出后，发现的确有挂料，清除后，读数恢复正常为 2.1 米。
